Stalla per i buoi della Cascina Nesporredo (ex)

Locate di Triulzi (MI)

Denominazione: Stalla per i buoi della Cascina Nesporredo (ex)

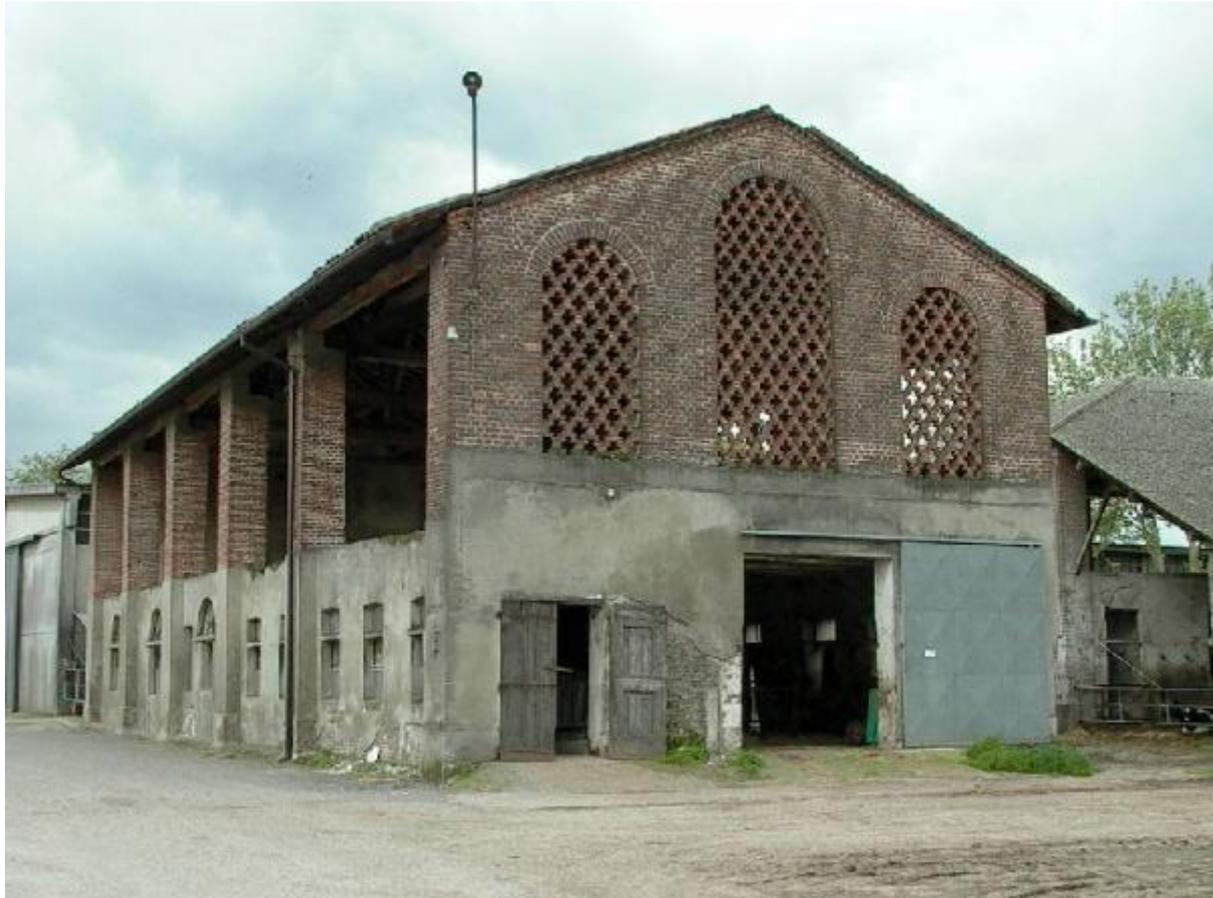
Edificio composto da un corpo di fabbrica a pianta rettangolare su due piani fuori terra posto ad est della corte rustica tra questa e l'aia. Si struttura in cinque campate con stalla al p.t. e fienile al p. sottotetto, chiuso sul lato sud da muratura continua e sul lato nord da grigliato entro aperture arcuate. I muri perimetrali e i pilastri sono in muratura a tessitura omogenea in laterizio a mattoni pieni intonacati. Gli orizzontamenti sono costituiti da solai in putrelle e voltini in laterizio. La copertura è a due falde simmetriche. La struttura di copertura è costituita da capriate con monaco, saette e saettoni. Il manto è parte in coppi di laterizio.
