Portico ovest della Cascina Nesporredo

Locate di Triulzi (MI)

Tipologia: barchessa

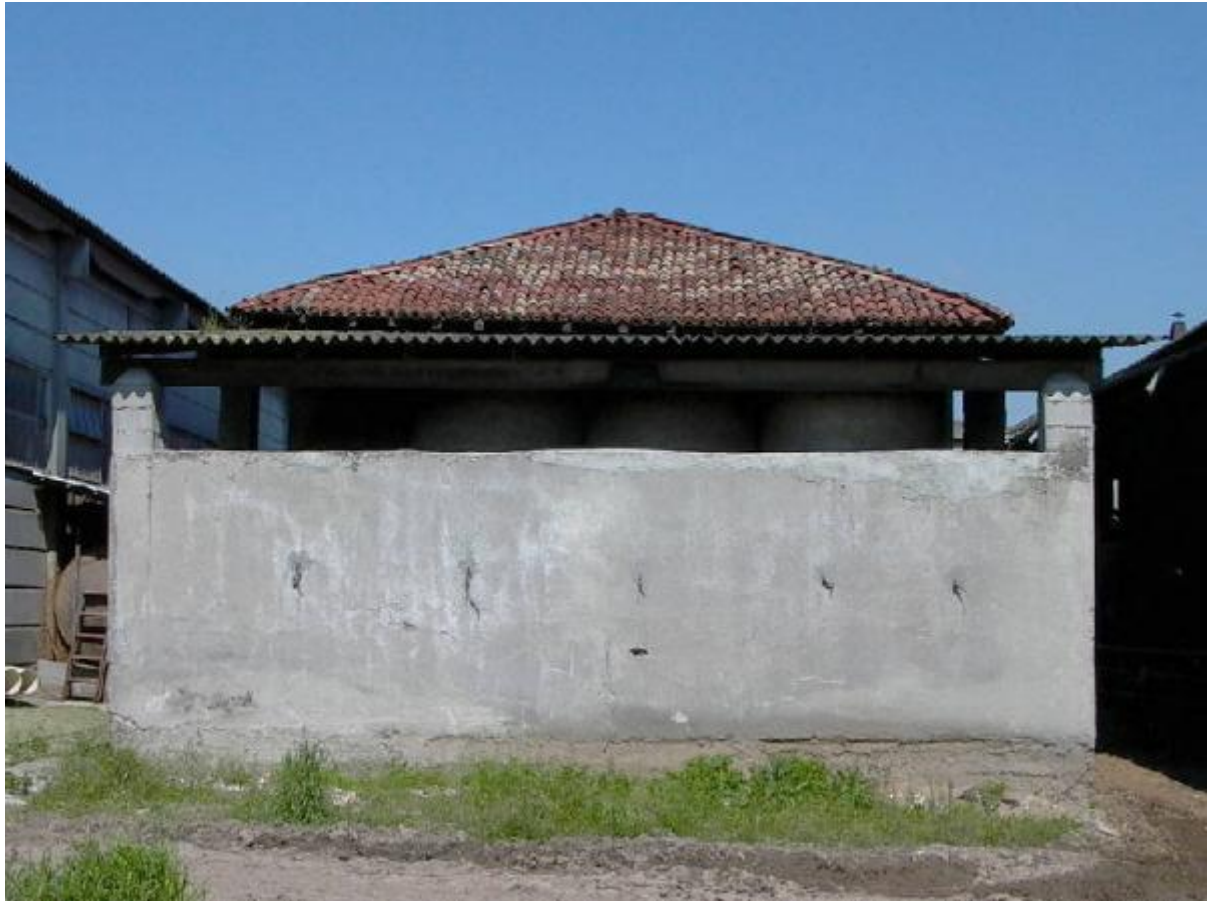
Edificio, posto a nord dello stallone, composto da un corpo di fabbrica a pianta rettangolare diviso in cinque campate su un unico livello. Le prime tre campate ad est hanno struttura costituita da pilastri in mattoni pieni in laterizio. Le ultime due campate hanno pilastri in blocchi di cemento e muri di tamponamento in laterizio forato intonacato. La copertura è a padiglione con struttura costituita da capriate con monaco, saette e saettoni poggianti sui pilastri in muratura e manto in coppi. La parte ovest ha struttura in putrelle e lastre di eternit.

Non si segnalano danni strutturali. La presenza di macchie di umidità sugli intonaci denuncia la presenza di acqua per risalita capillare nella muratura.

Lo stato di conservazione risulta buono, ma si evidenzia la presenza di macchie di umidità che si estendono in corrispondenza della fascia inferiore.

La copertura mostra segni di infiltrazioni dal manto e marcescenza dei travetti in prossimità della linea di gronda. La struttura appare in discrete condizioni.
