Portico est della Cascina Nesporedo

Locate di Triulzi (MI)

Tipologia: barchessa

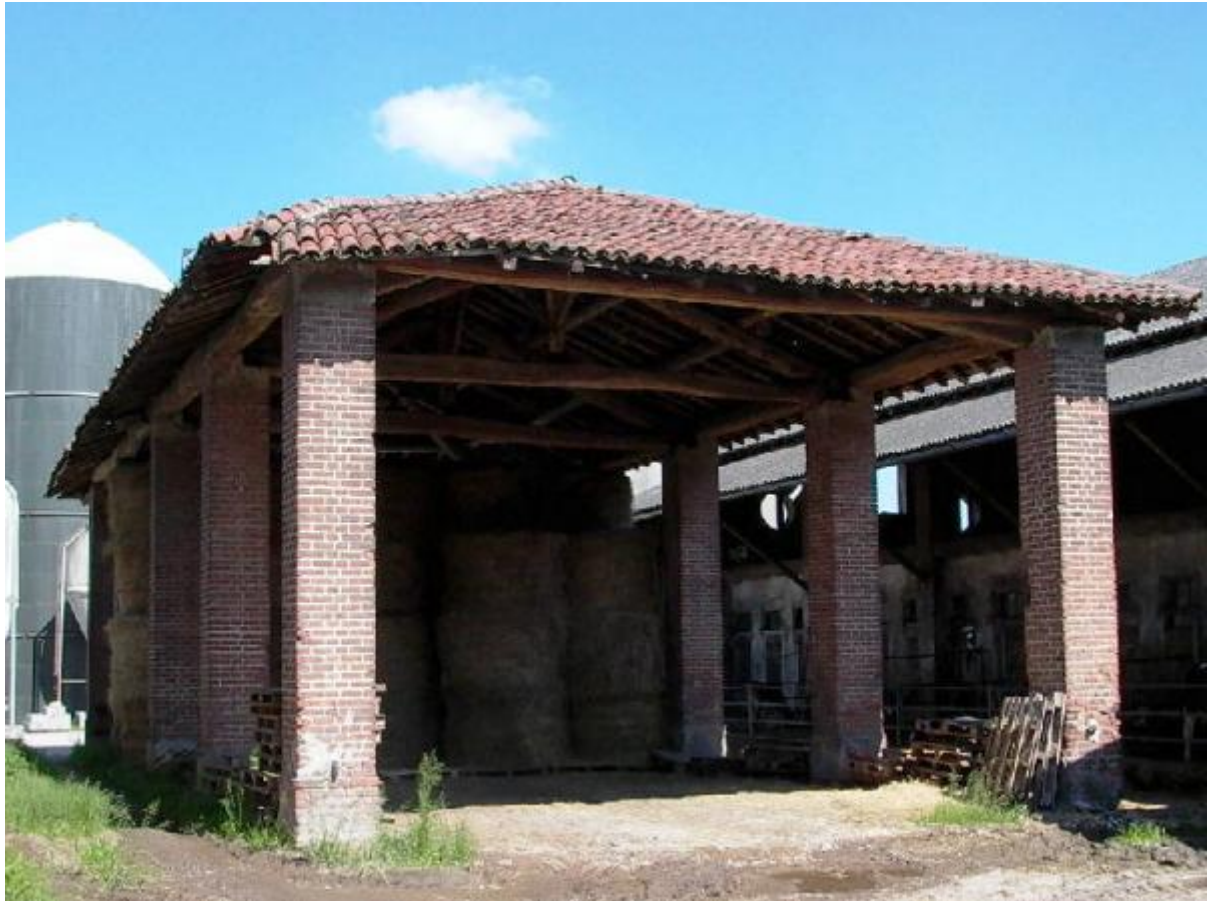
Edificio, posto a nord dello stallone, composto da un corpo di fabbrica a pianta rettangolare diviso in quattro campate su un unico livello. Le strutture verticali sono costituite da pilastri in muratura a tessitura omogenea in laterizio a mattoni pieni a vista. Il lato ovest è tamponato con struttura in mattoni intonacati. La copertura a padiglione ha struttura portante costituita da capriate con monaco, saette e saettoni e manto in coppi di laterizio.

Non si segnalano danni strutturali. Presenza di fenomeni dovuti alla risalita d'acqua per capillarità come erosione e disgregazione dei mattoni e dei giunti di malta alla base della muratura.

La copertura mostra segni di infiltrazioni dal manto e marcescenza dei travetti in prossimità della linea di gronda. La struttura appare in discrete condizioni.
