Portico della Cascina Zunico

Carpiano (MI)

Tipologia: barchessa

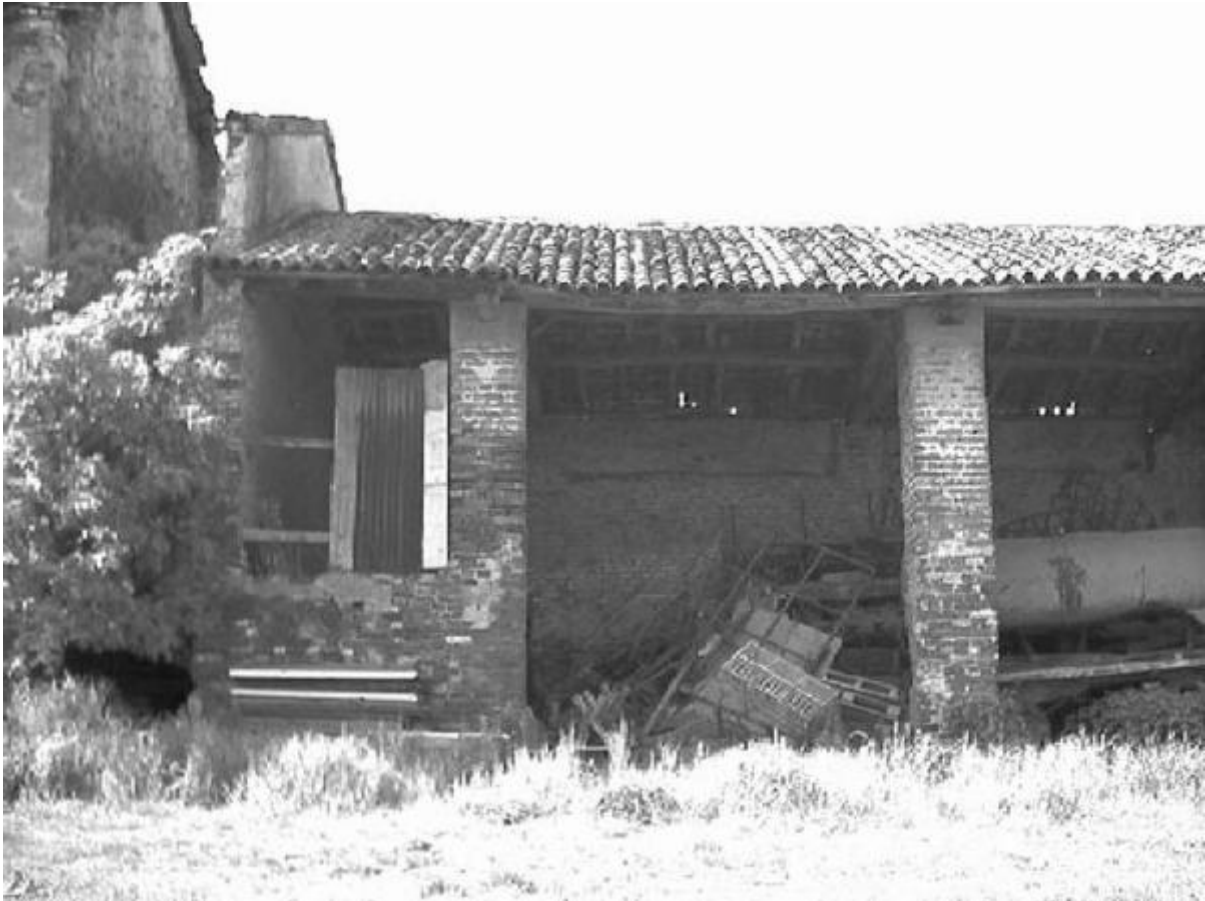
Codice identificativo: MICCZ15F01

Il portico ha pianta rettangolare ed è suddiviso in quattro campate. Le strutture verticali sono formate da pareti e pilastri in muratura a corsi regolari di mattoni pieni; la copertura è a due falde simmetriche con struttura a capriate e manto in coppi di laterizio.

Note: Prospetto Sud (2004)
