Stalla dei vitelli (ex scuderia) della Cascina Grande

Cerro al Lambro (MI)

Denominazione: Stalla dei vitelli (ex scuderia) della Cascina Grande

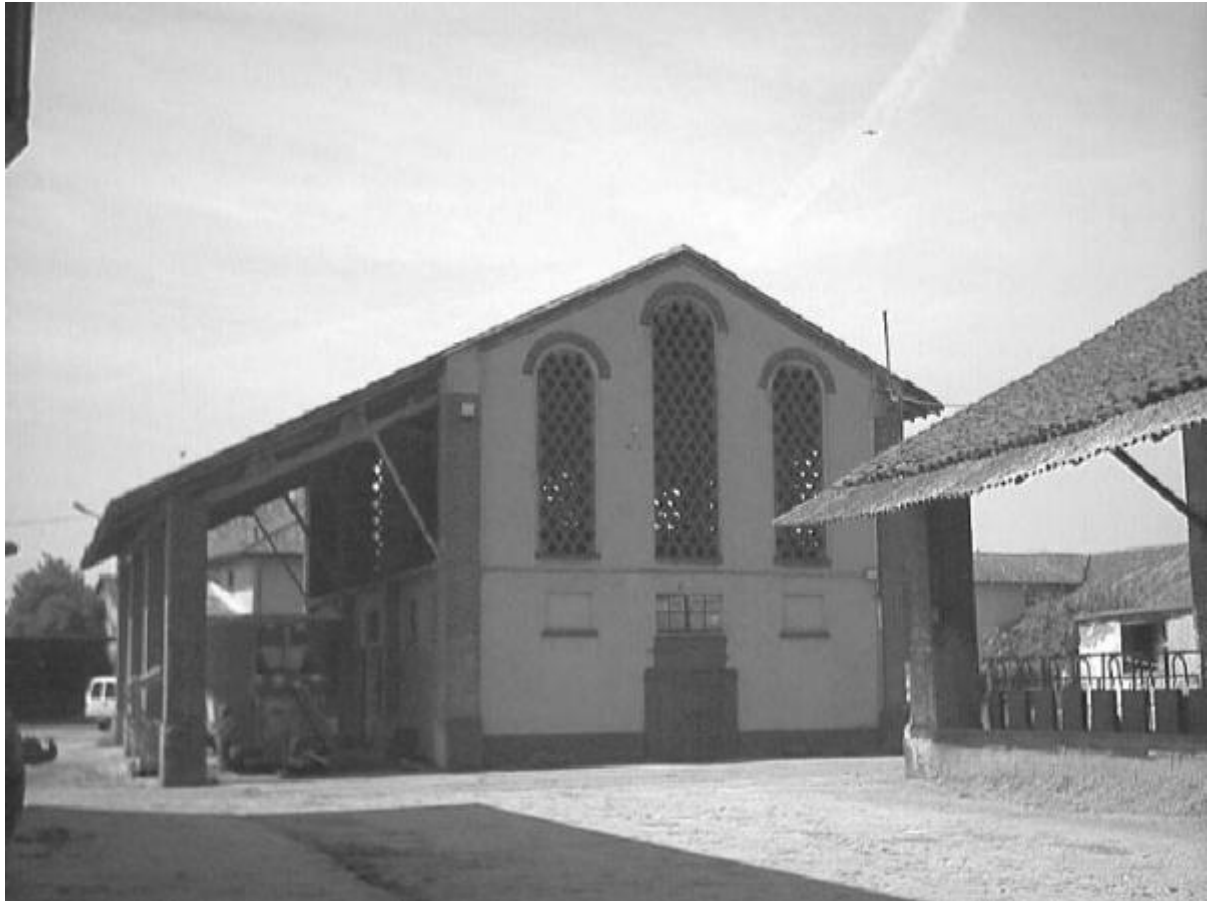
La stalla dei vitelli, ex scuderia, è formata da un edificio a pianta rettangolare con antistante portico in tre campate. Il corpo edilizio ha pareti in muratura a corsi regolari di mattoni pieni intonacati; sui lati corti si aprono, all'altezza del fienile soprastante la stalla, tre alte monofore con grigliato; nel portico vi sono pilastri in muratura di mattoni pieni. Il solaio della stalla è costituito da un plafone piano con struttura in laterizio e ferro, sostenuto da colonne in ferro. Il tetto è a falde simmetriche, la struttura è a capriate, il manto è in coppi a canale di laterizio.

Lievi fenomeni di degrado causati in particolare dall'umidità di risalita: disgregazione, distacco, mancanze. Nel prospetto nord l'intonaco presenta un avanzato stato di degrado in corrispondenza della prima campata con distacco dell'intonaco, macchie di umidità e presenza di muschio; mancanze e distacchi dell'intonaco sono localizzati soprattutto alla base dei pilastri del portico.

Note: Prospetto laterale Est (2004)
