Stalla con portico della Cascina Prato Ronco

Morimondo (MI)

Denominazione: Stalla con portico della Cascina Prato Ronco

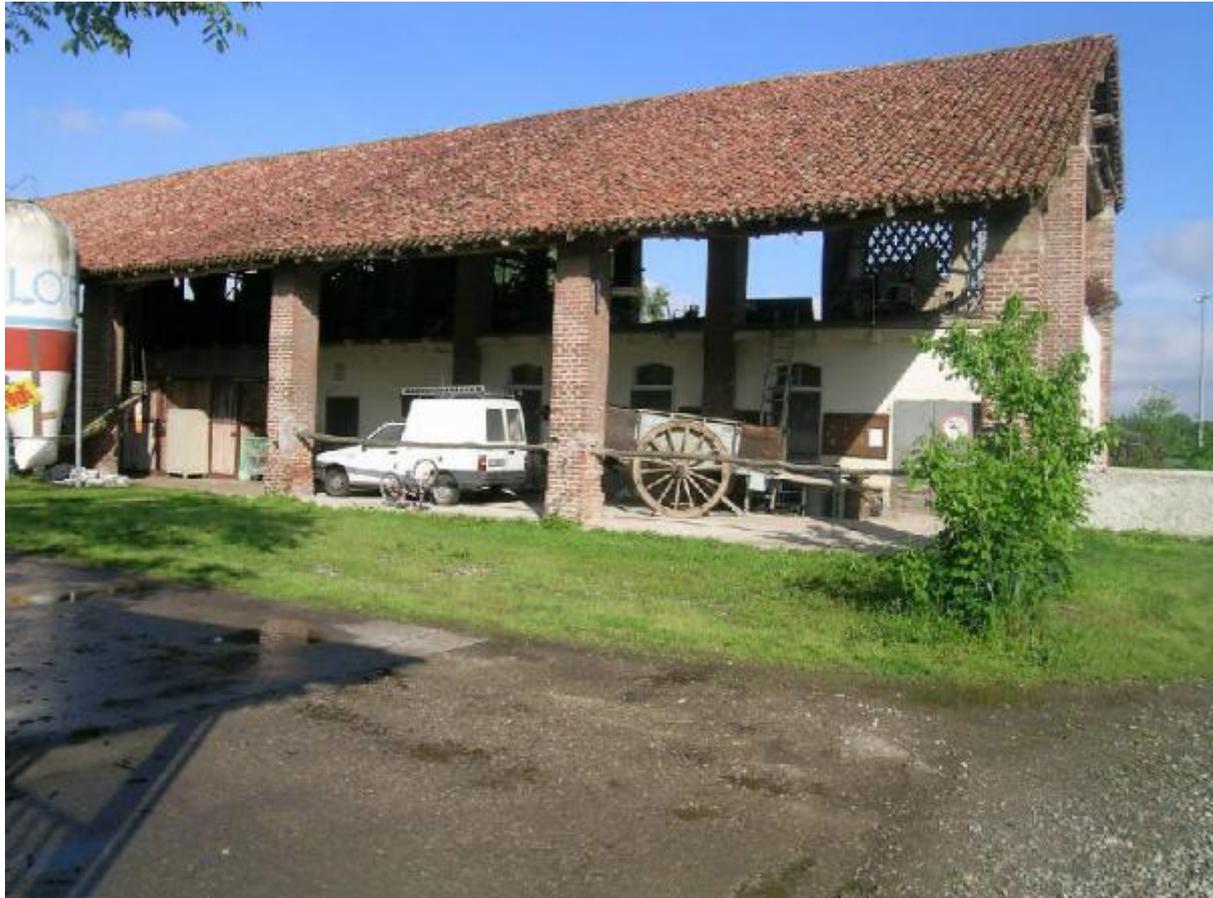
Il corpo di fabbrica ad impianto regolare è una stalla con portico attualmente adibita ad allevamento di conigli e a deposito. Il prospetto ovest si affaccia sulla corte, mentre il lato est si affaccia verso i campi. Le strutture verticali sono costituite da murature intonacate, pareti in grigliato e da pilastri in laterizio; è possibile che le murature siano realizzate in mattoni come si evince dalle lacune dell'intonaco da cui affiora l'apparecchiatura muraria sottostante. Le strutture orizzontali consistono in volterranee. La copertura ha una struttura mista a capriate ed a travatura su muro; il manto di copertura è in coppi. Non sono presenti collegamenti verticali.

Non si rilevano problemi di tipo strutturale significativi. Il rivestimento è in uno stato di conservazione discreto: compaiono fenomeni di degrado come presenza di vegetazione, dilavamento, rigonfiamenti, distacchi e mancanze.
