Chiesa di S. Rocco

Colico (LC)

Tipologia: chiesa

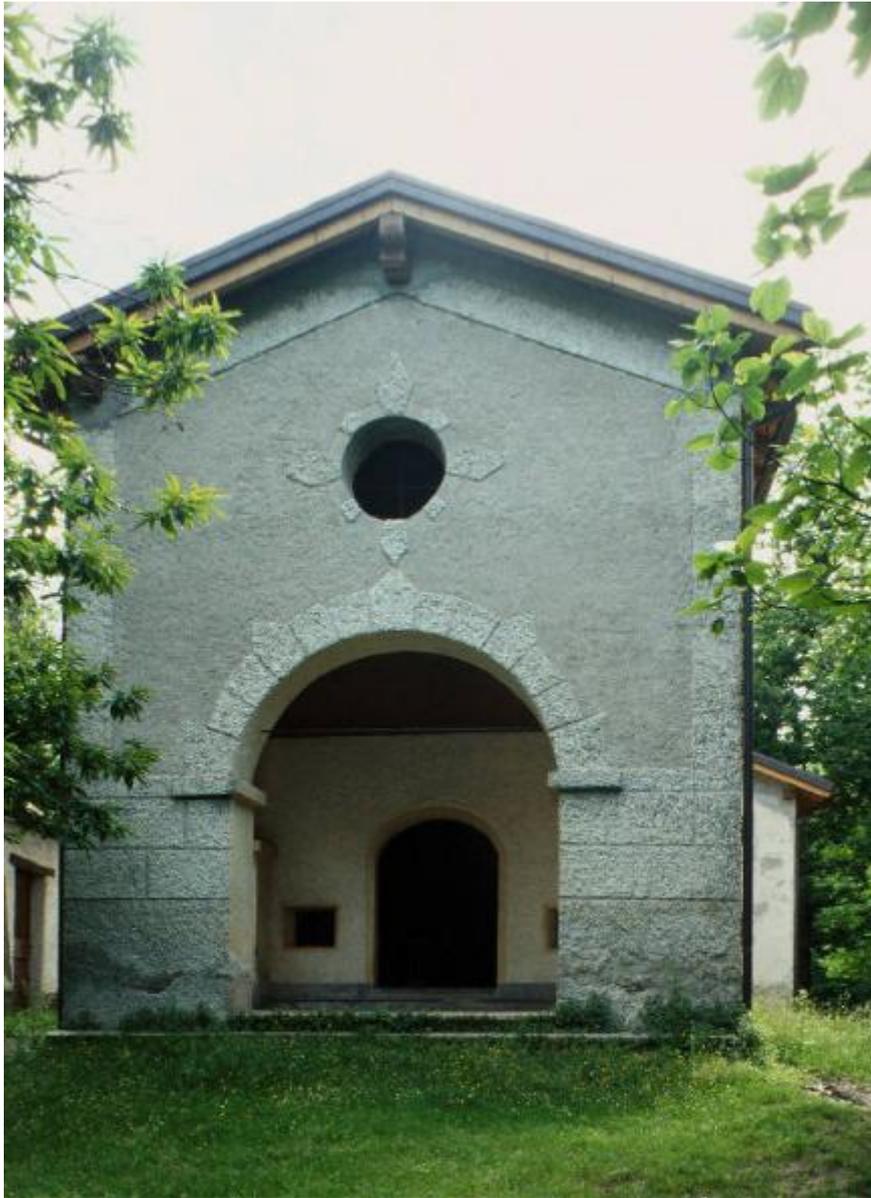
Edificio ad aula unica che conserva un catino absidale di origine romanica in parte occultato da un altare novecentesco. L'insieme denuncia ampliamenti e rimaneggiamenti successivi che hanno portato alla realizzazione di un avancorpo porticato. Sulle pareti perimetrali anch'esse oggetto di sopralzo, sono rinvenuti affreschi compresi tra il sec. XIV e XVII. Al fianco sinistro dell'abside è incluso nel perimetro il campaniletto con sembianze romaniche successivamente rimaneggiate; sul lato opposto un corpo sacrestia su due livelli.
