# Chiesa di S. Tommaso Becket

Dervio (LC)

Denominazione: Chiesa di S. Tommaso Becket

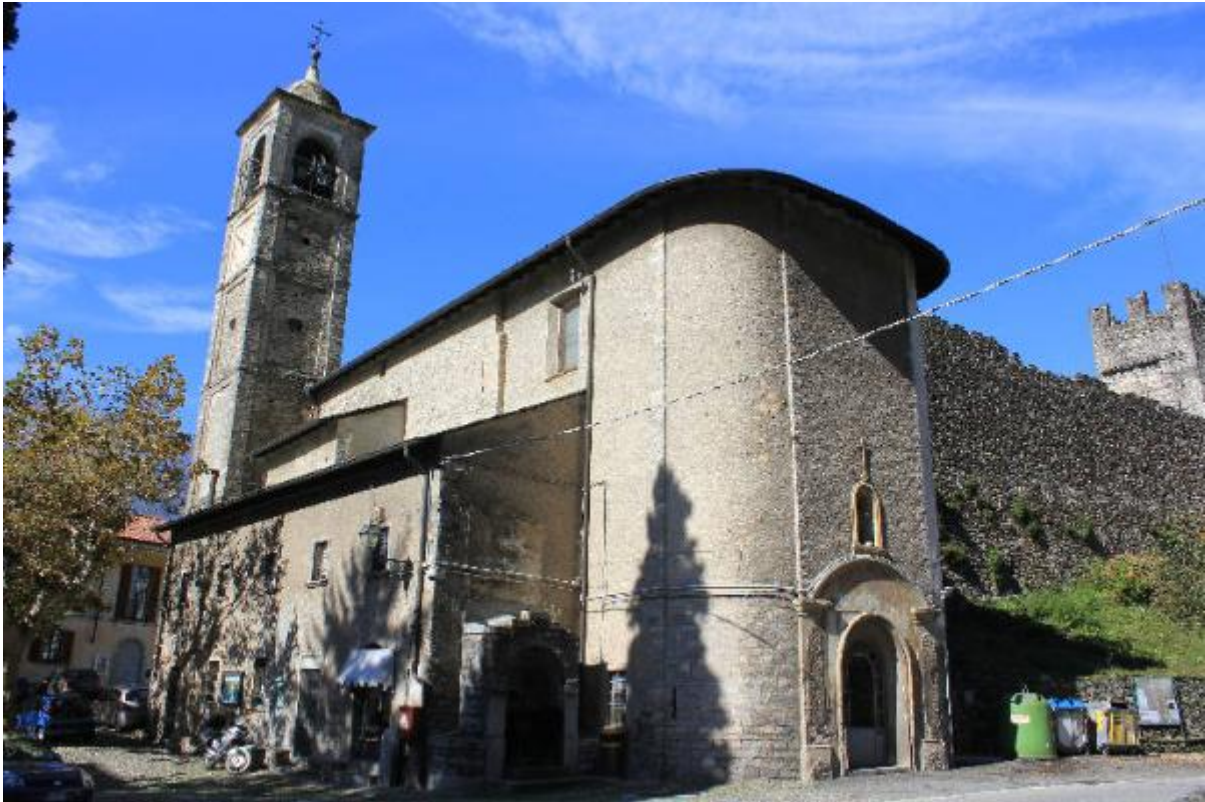
E' appoggiata al lato sud del Castello. In facciata, ai lati del portale d'ingresso le arche degli Andreani. L'edificio si presenta con fronte a capanna rasato ad intonaco con portale in serizzo lavorato, un oculo centrale affiancato da finestre a quarto di cerchio. Le murature perimetrali sono in pietra a spacco irregolare rasata con intonaco rustico. Nei paramenti murari compaiono frammenti eseguiti a corsi regolari con pietre squadrate in sasso di Moltrasio o nero di Varenna. L'interno si presenta ad aula con due cappelle laterali, questa è scandita da archi traversi a sesto ribassato su cui poggiano le volte realizzate tramite intersezione tra una volta a botte ed una volta a crociera; presbiterio con copertura a cupola emisferica.

La veste attuale della chiesa appare sobriamente barocca con facciata a capanna e finestrone tripartito. Al Seicento appartengono il portale datato 1698 e la cappella laterale con stucchi e un altare marmoreo con colonne tortili eseguito da Andrea Alì da Bellagio.
