Chiesa di S. Lorenzo

Bellano (LC)

Codice scheda: 1n070-00244

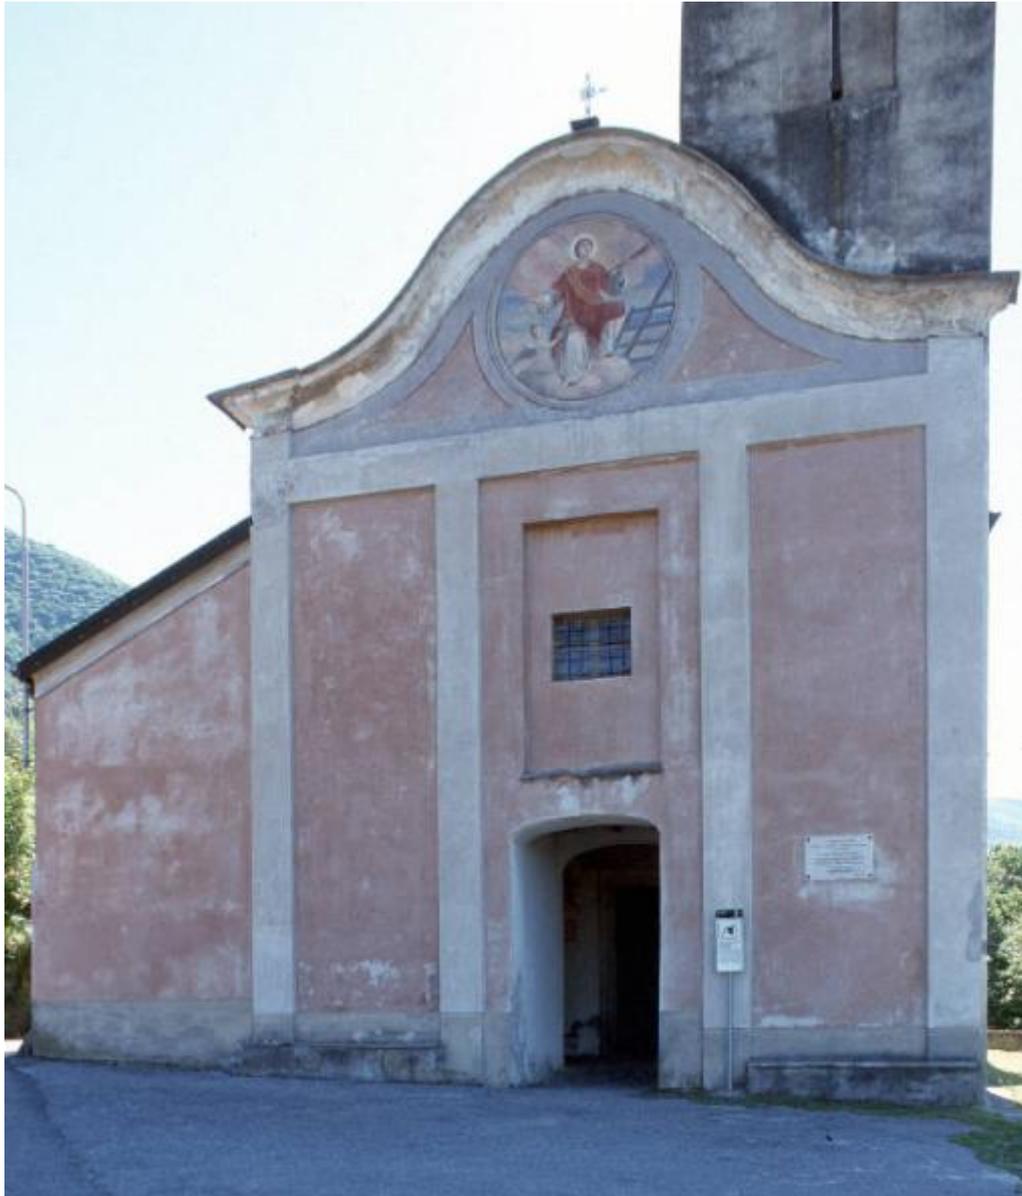
L'edificio ha conservato una interessante stratificazione cronologica di testimonianze medioevali. La parte più antica conservatasi è parte del campanile, oggi incorporato all'interno rispetto alla pseudo facciata della chiesa, rifatta tardivamente e in più epoche. La vera facciata si trova più all'interno, raccordata da un portichetto, e sembra conservare ancora discrete tracce della primitiva struttura. La chiesa attuale, pur conservando l'orientamento, è stata per il resto quasi completamente rifatta. L'avancorpo della pseudo facciata con campanile è costituito da un portico che supporta la sede della Confraternita del Santissimo Sacramento. Le attuali forme architettoniche risalgono al rifacimento datato sull'esterno della sacrestia al 1752.
