Palazzo Panzerini

Cedegolo (BS)

Tipologia: palazzo

Denominazione: Palazzo Panzerini

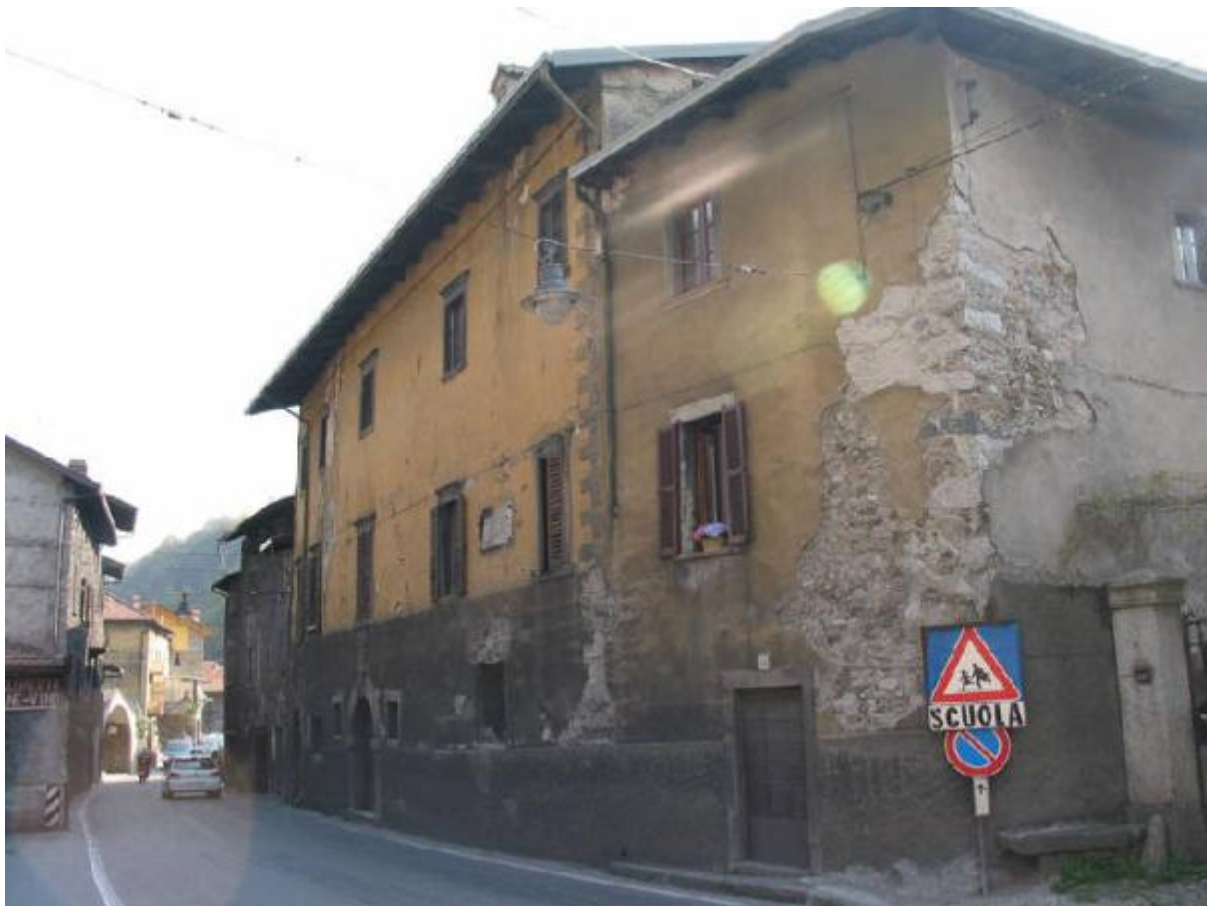
Il palazzo si attesta sulla strada con il prospetto principale, da cui si accede all'androne di ingresso. Il corpo scala è nel mezzo della pianta, e gli ambienti si organizzano intorno ad esso. La morfologia dell'edificio è complessa. Le strutture verticali sono in muratura portante continua, le strutture orizzontali voltate in parte per i primi due piani. L'ultimo piano, di recente ristrutturato, presenta solai piani lignei nelle sale e volte a botte nel corridoio. Gli intonaci esterni sono in parte mancanti. I rivestimenti interni in parte dipinti in parte rivestiti in legno. Le coperture hanno struttura lignea e manto in tegole.
