Torre grande

Breno (BS)

Tipologia: torre

Denominazione: torre grande

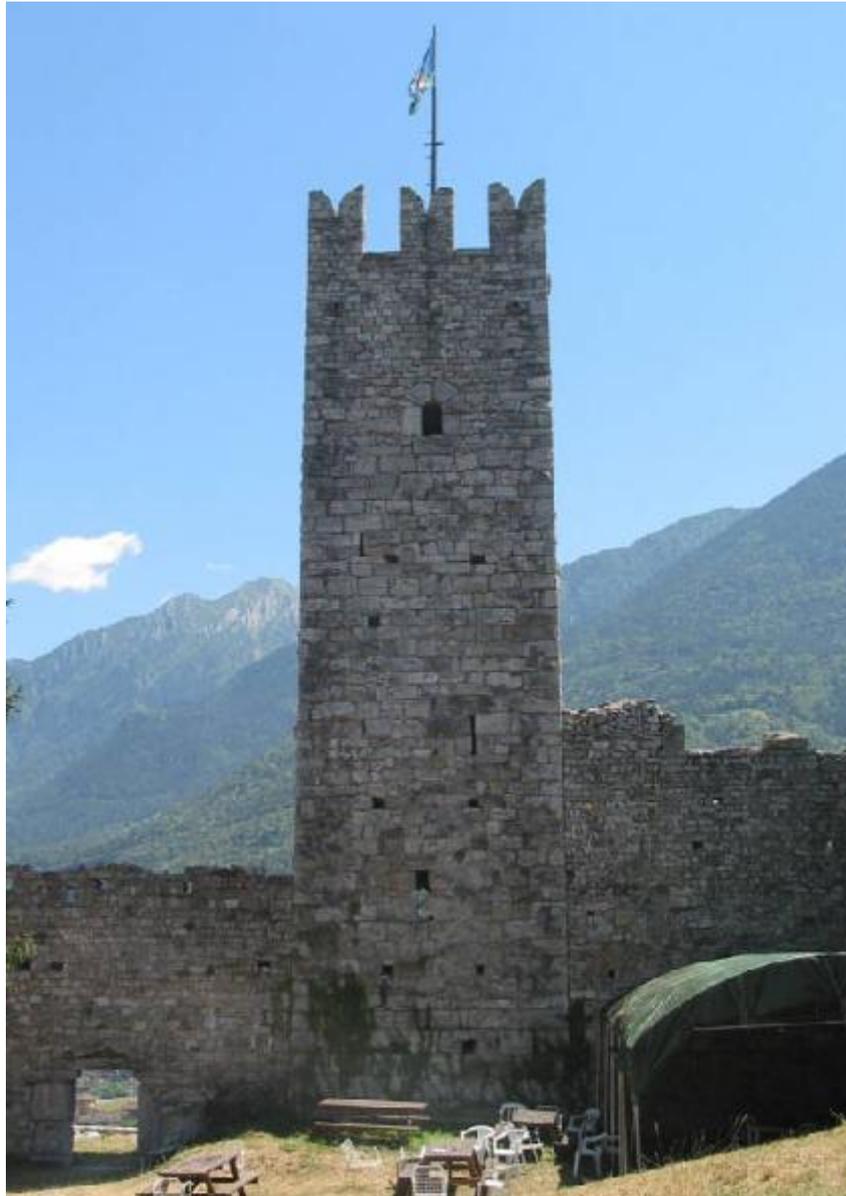
La torre grande si trova a est del complesso. E' la parte meglio conservata del castello. Presenta strutture verticali in pietra lavorata agli angoli con merlature alla sommità. Gli orizzontamenti sono tutti lignei ad eccezione dell'ultimo che è una volta in muratura. L'accesso avviene tramite scaletta metallica lontana dal livello del piano terreno.
