# Chiesa di S. Martino - complesso

Vezza d'Oglio (BS)

Denominazione: Chiesa di S. Martino - complesso

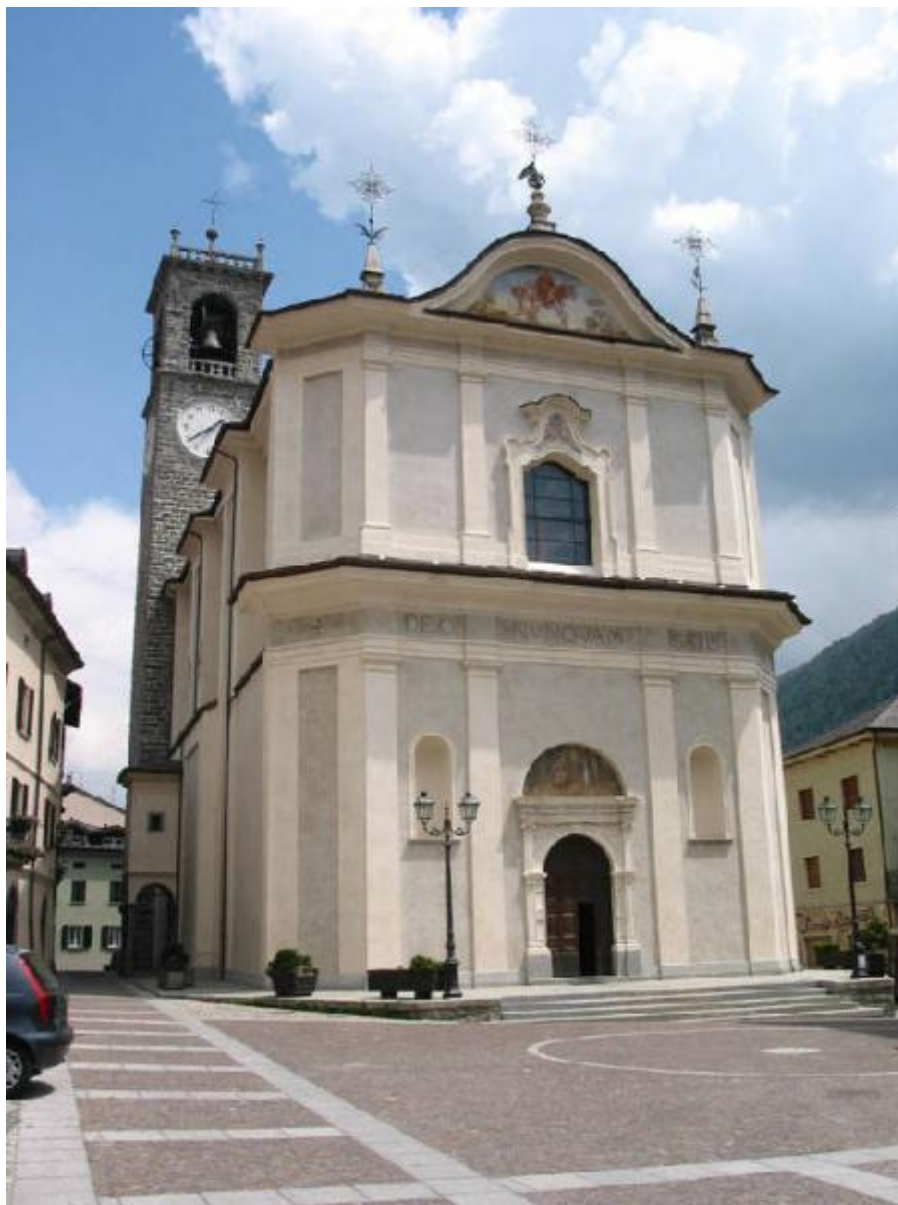
Il complesso è costituito da chiesa, sacrestia e campanile e sorge nel mezzo della piazza, isolato da tutti gli altri edifici. Le strutture portanti verticali sono in muratura portante intonacata per chiesa e sacrestia, mentre la muratura è in pietra sbazzata a vista nel campanile. Le strutture orizzontali sono volte a botte unghiate e con specchiature nella sacrestia. La copertura è a due falde simmetrica e consiste di travature lignee su muri con manto in lastre di ardesia. I pavimenti della chiesa sono in belle mattonelle di marmo bianco e nero. Gli altari sono quasi tutti in marmo policromo. L'ancona nel coro è lignea.
