Campanile della Chiesa di S. Martino

Darfo Boario Terme (BS)

Denominazione: Campanile della Chiesa di S. Martino

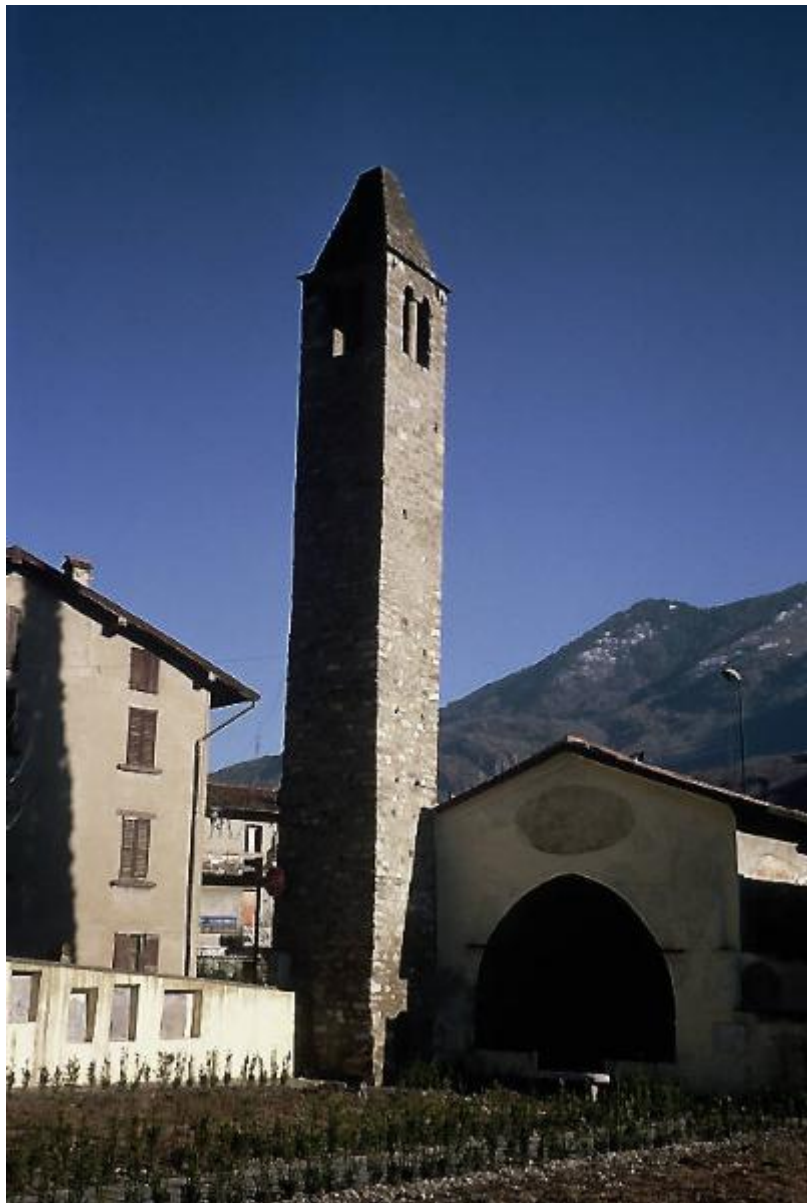
Collocato a sinistra della cappella cimiteriale, s'impone per la solida forma quadrangolare assai slanciata. La muratura è in conci malamente sagomati ma disposti con una certa regolarità, i giunti sono stati ripresi con cemento in epoca recente. Il fusto si sviluppa perfettamente liscio e s'interrompe soltanto all'altezza della cella campanaria per la presenza, su ogni lato, di una bifora con colonnina in arenaria rossa su cui s'impostano i due arcetti a pieno centro lievemente ribassato, sormontato da capitello a gruccia. La copertura troncopiramidale è rivestita in cotto.

Manca la porticina di accesso al campanile. I giunti sono stati ripresi concemento in epoca recente, in origine sembra fossero sottili gli strati fra i corsi orizzontali e la cella intonacata.
