Complesso della chiesa di S. Valentino - complesso

Darfo Boario Terme (BS)

Tipologia: chiesa

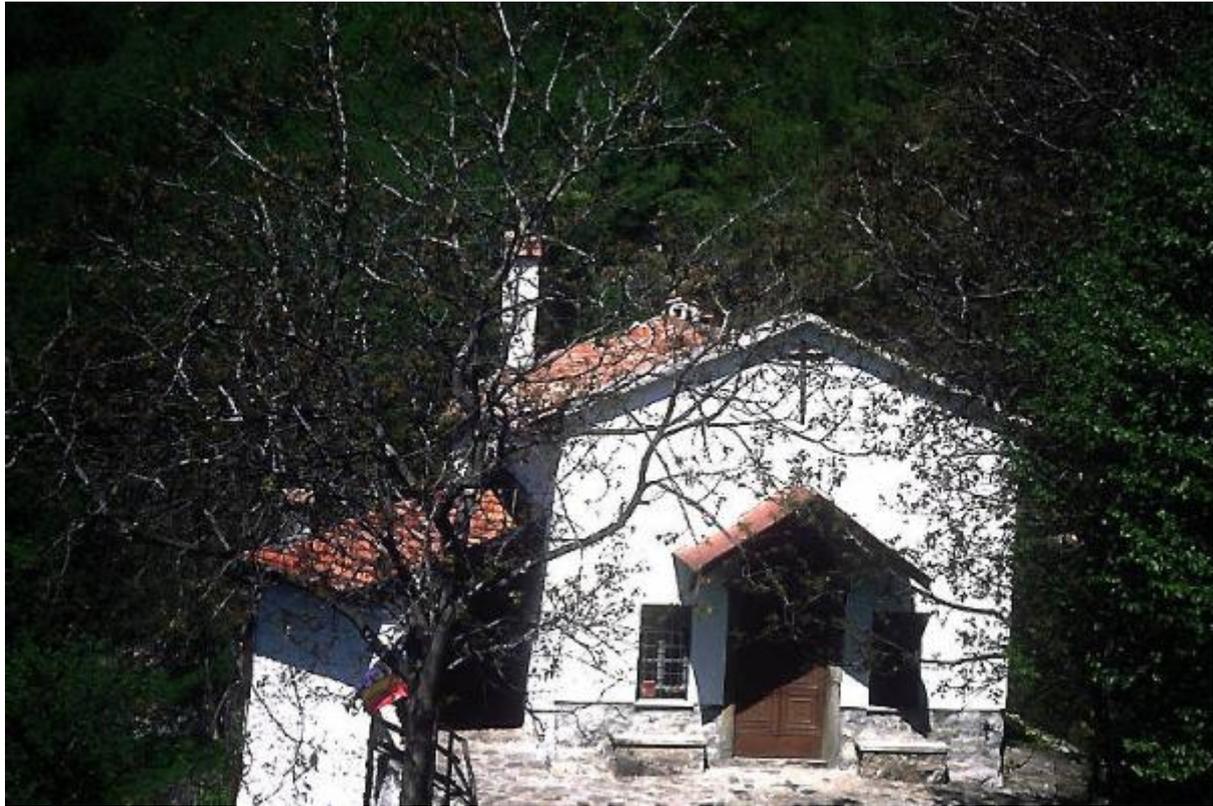
Il complesso è costituito dalla chiesa e dal romitorio addossato al lato ovest con porticato aggiunto sul lato sud. La facciata della chiesa è a capanna, semplice e liscia, con portale in pietra di Sarnico, una finestra a lunetta con arco sorpassato sopra l'architrave e due finestrelle inferriate ai lati. A sinistra c'è un portico co camino interno, accesso ad un prato e poi al romitorio. La muratura dell'intero complesso è in pietra recentemente dipinta di bianco e la copertura è a duplice spiovente su piani sfalsati, con tetto in legno a capanna e manto in coppi su cui spicca il campaniletto a vela e 2 comignoli. L'interno della chiesa ha forma quadrangolare, unica navata sotto le travi lignee del tetto e un altare nel presbiterio. Da una porta nell'abside si accede al romitorio su due piani.
