Casa Ballardini poi De Michelis

Darfo Boario Terme (BS)

Tipologia: palazzo

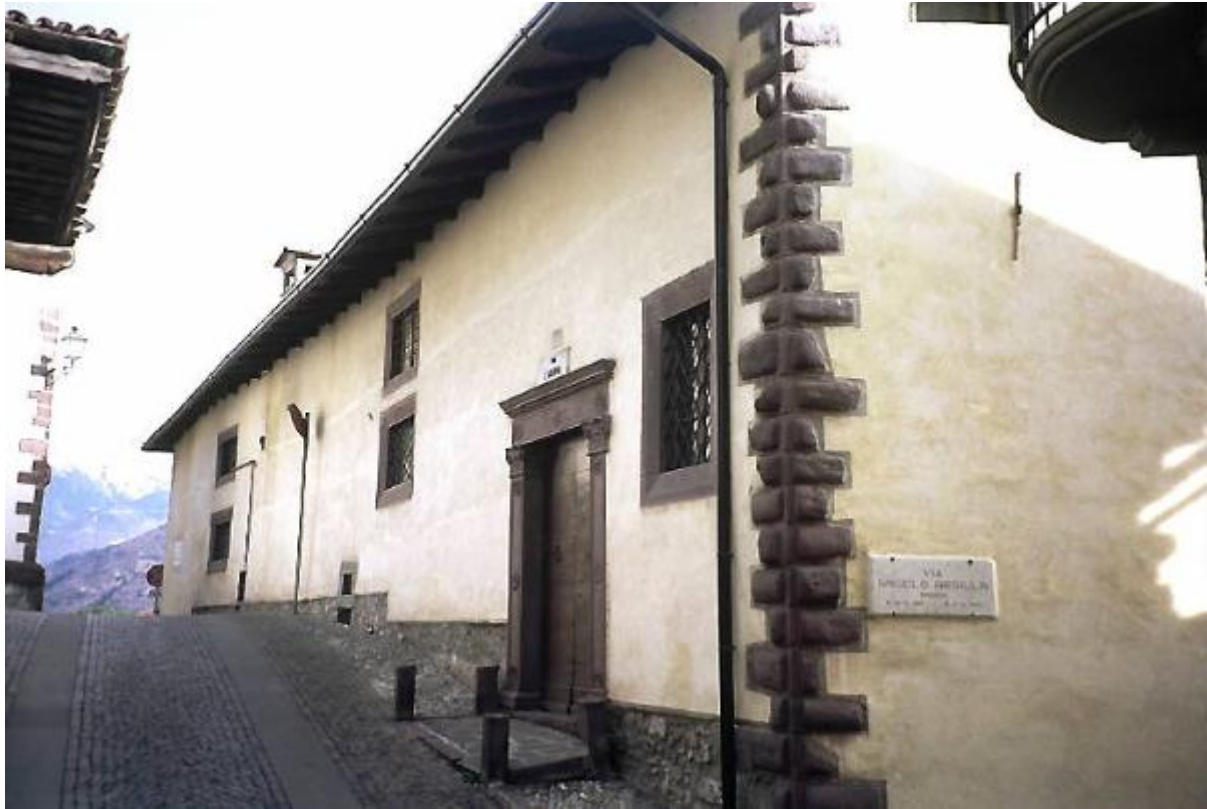
Il palazzo, dalla struttura ad L con doppio loggiato interno aperto verso la valle, conserva molte opere in pietra simona. Il pendio è sfruttato per potare i 2 piani di ingressi indipendenti. I 2 portali con cornice in arenaria di Gorzone, sono contornati da caratteristici capitelli e da belle ornamentazioni con motivi di fiori e conchiglie. Il portale laterale era sovrastato da uno scudo in marmo bianco, nel quale era inserito lo stemma della famiglia Ballardini. Nella loggia inferiore vi sono capitelli complessi, arricchiti con lo stemma dei Ballardini. La loggia superiore, di ritmo raddoppiato, ripresenta i capitelli, caratteristici nella Valle, con foglia liscia, segnata da una sottile costolonatura centrale. Al piano 1 ci sono sale affrescate.
