Casa Federici in Via Umberto I, 37

Darfo Boario Terme (BS)

Tipologia: palazzo

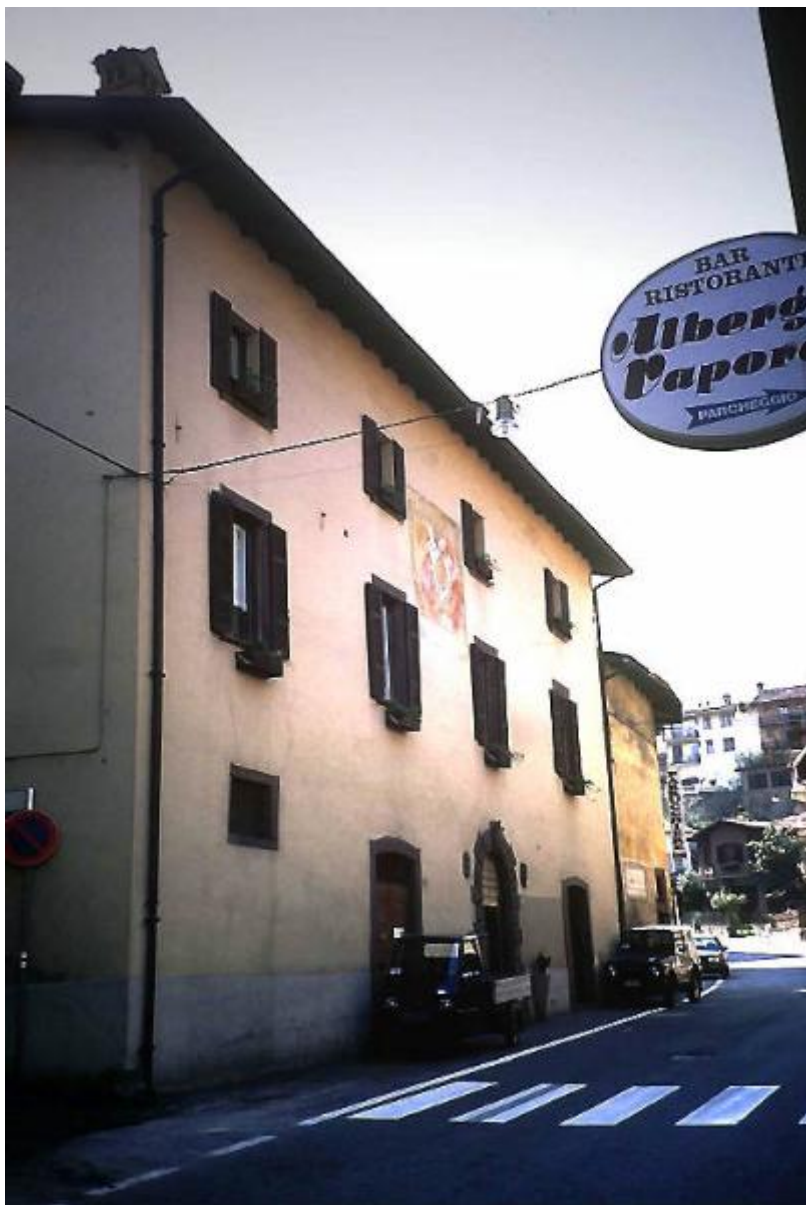
Casa a 3 piani con facciata sul lato nord, simmetrica, con un grande stemma dei Federici dipinto. Il portale al centro, con conci lisci in arenaria rossa ha 2 mascheroni e 2 porte ai lati, una architravata e l'altra ad arco ribassato. Verso nord-ovest, perpendicolare al principale, c'è un corpo più basso in pietra con porta architravata sormontata da sopra luce e ampia scala d'accesso dal cortile agli scantinati e all'orto. Il lato verso il cortile del corpo principale ha una falda del tetto molto sporgente. Al piano terra appoggiato all'edificio retrostante, c'è un portico di 3 arcate su colonne tuscaniche in pietra simona abbinata, che sorregge un terrazzo a cui si accede dalla scala a giorno posta all'estremità orientale. Il portico è di 2 campate: a botte quella sulle colonne, a crociera quella interna. Al piano superiore c'è un loggiato architravato, chiuso col recente restauro.
