Campanile della chiesa di S. Giulia

Pian Camuno (BS)

Tipologia: campanile

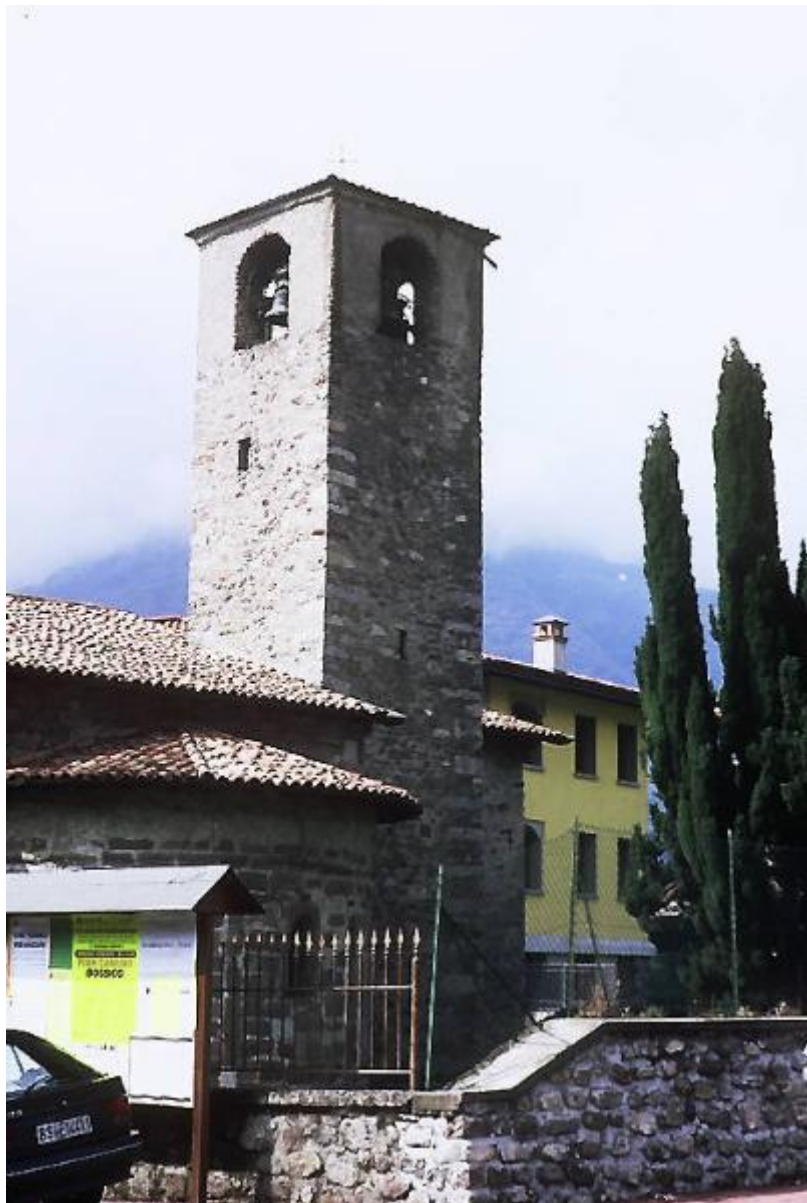
Addossata la lato nord è la torre campanaria, molto semplice a muratura piuttosto rustica, ma con conci bene squadri negli spigoli e cella campanaria costituita da 4 luci, ampie, con arco a pieno centro. Del campanile rimane l'originaria portina nel lato verso nord.
