Chiesa di S. Maria Rotonda

Pian Camuno (BS)

Tipologia: chiesa

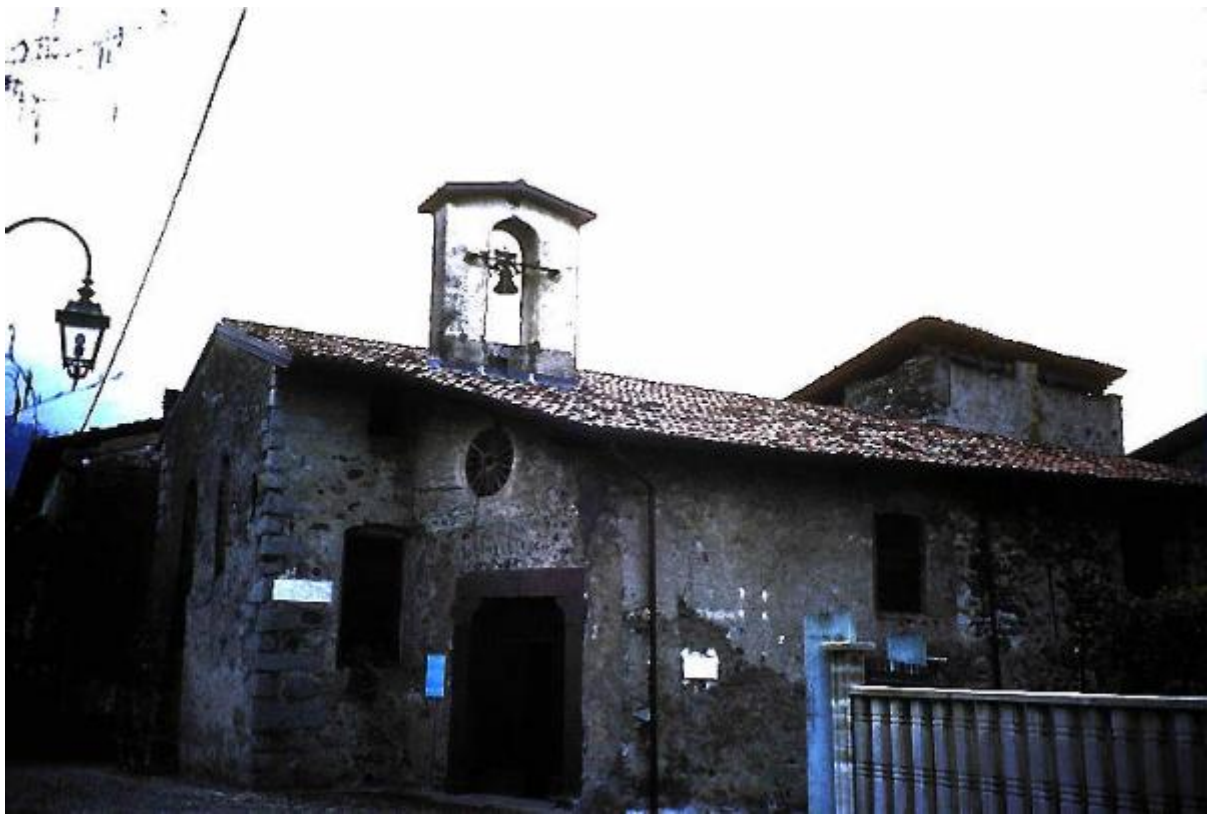
La chiesa ha una pianta irregolare, è priva di facciata e ha un campaniletto a vela. L'ingresso è sul lato nord; dopo il portale architravato sormontato da un piccolorosone. Nel disimpegno si trova una gradinata che porta all'interno della chiesa. L'edificio è a navata unica con presbiterio rettangolare. l'interno è ricco di affreschi recuperati durante i restauri. Il presbiterio, coperto da volta a crociera, riceve luce da due monofore alte e strette sul lato este da altre 2 aperture (lato nord e sud). La navata è caratterizzata dalla presenza di un portico a 2 arcate sostenute da una colonna con base quadrata. Le 2 arcate sorreggono la loggia costituita da 4 arcate rette da 2 colonnine in arenaria rossa con bei capitelli a foglie d'acanto.
