# Canonica (ex) della Chiesa di S. Pietro

Pian Camuno (BS)

Tipologia: canonica

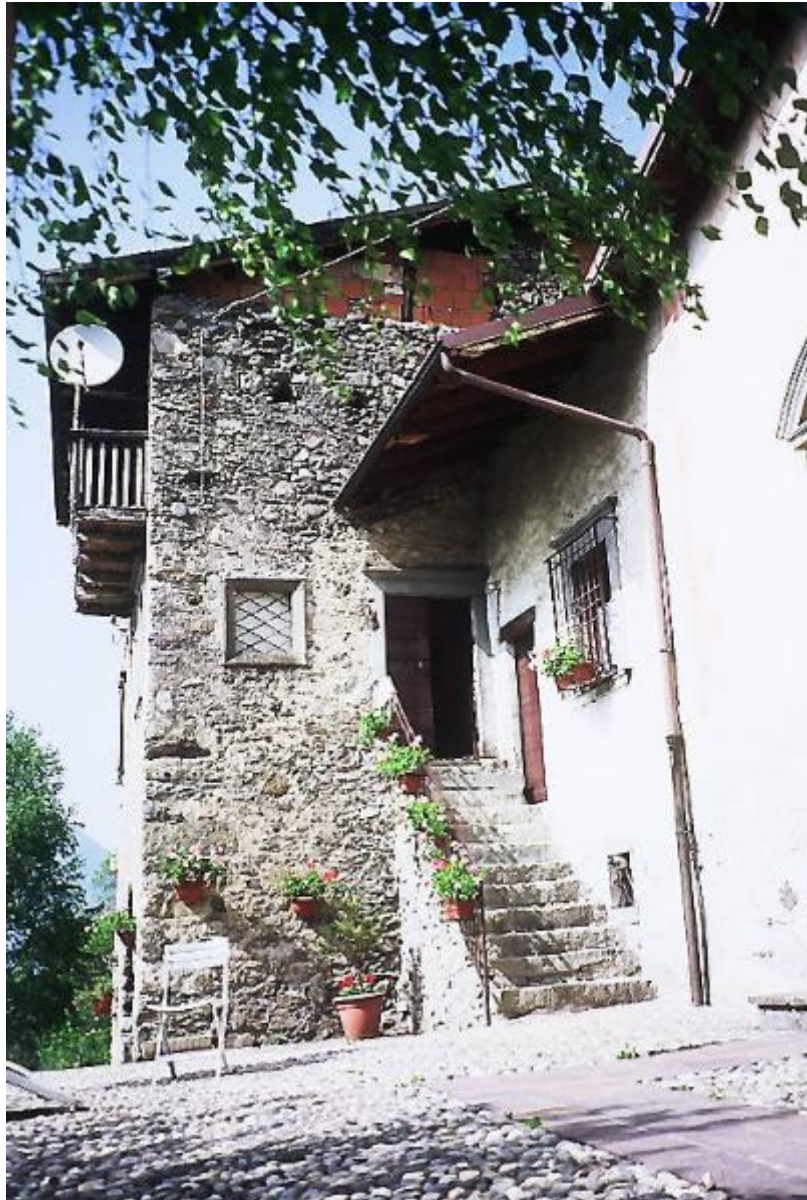
L'edificio, addossato alla chiesa di S. Pietro, ha le pareti perimetrali in pietra con rattoppi nel lato sud con laterizio; le solette in legno o laterizio e la struttura del tetto in legno e il manto di copertura in coppi di laterizio. Nell'angolo sud-est c'è una ripida scala in pietra alla quale, pochi decenni fa, è stata aggiunta una ringhiera in ferro. La scala conduce alla porta d'ingresso dell'abitazione, con cornice in pietra di Sarnico. Al lato sinistro del portale c'è una finestra con cornice svasata in sarnico e su quello che fa angolo altre due finestre con cornice in pietra, una delle quali con inferriata in ferro battuto adorna di fiorione centrale e una porta con architrave in legno. Sul lato ovest a destra vi è un portichetto con arcata a pieno centro che permette l'accesso agli scantinati, 2 finestre con cornici in sarnico e un balcone in legno inpraticabile.

La struttura di orizzontamento del secondo piano e sottotetto, la scala di accesso e in particolare il balcone in legno sono pericolanti e in parte inagibili.

Lo stato di conservazione delle strutture verticali non mostra particolari problemi, esternamente sono visibili rattoppi con laterizio e malte di diverso tipo. L'intonaco è quasi inesistente sulle pareti esterne; sono presenti segni di dilavamento, alterazioni cromatiche e erosione anche della malta di allettamento. Le pareti interne sono rivestite in legno nella zona abitata, nel secondo piano e sottotetto sono state dipinte senza essere intonacate e numerosi sono i distacchi di materiale.

La copertura ha un manto sconnesso, la struttura in legno è degradata e parecchie tegole sono soggette ad attacchi biologici (microflora).
