Complesso della Parrocchiale di S.Lorenzo - complesso

Sonico (BS)

Tipologia: chiesa

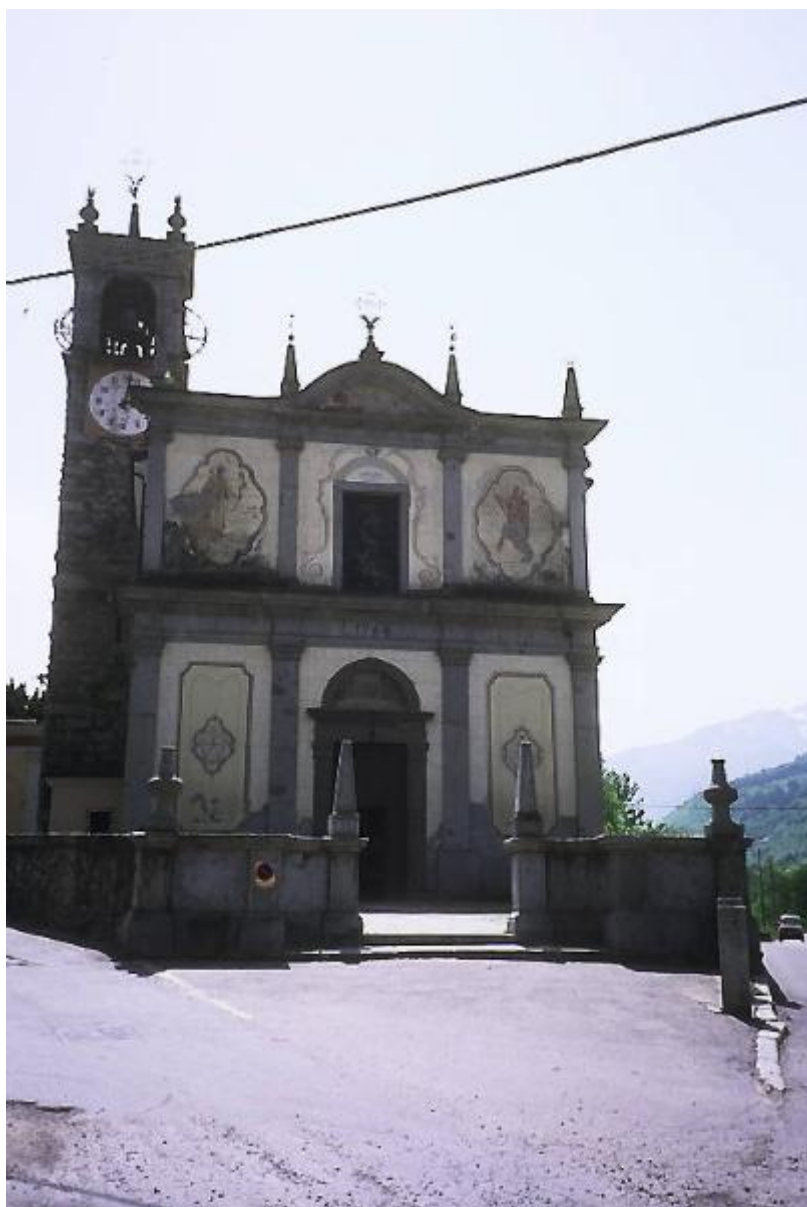
Il complesso è costituito dalla chiesa con il campanile e dalla sagrestia e dal corpo accessorio laterale ad uso deposito. I corpi hanno una struttura verticale in pietra intonacata, ad esclusione del campanile, a bugnato in granito finemente lavorato. La copertura dell'intero complesso è in tegole marsigliesi in cotto.

All'interno della chiesa, lungo la navata, in prossimità della facciata sono evidenti fessurazioni, già tamponate con vetrini. I rivestimenti esterni presentano patologie di lieve entità, nella parte inferiore i problemi dovuti all'umidità di risalita sono stati tamponati con griglie di areazione e una zoccolatura in cemento, mentre la facciata è molto più degradata rispetto all'intero complesso. La copertura si trova in discrete condizioni di conservazione.

Viene rifatto il tetto, ridipinte le pareti esterne ad esclusione della facciata e create delle griglie di areazione antiumidità.
