Chiesa Parrocchiale di S.Lorenzo

Sonico (BS)

Denominazione: Chiesa Parrocchiale di S.Lorenzo

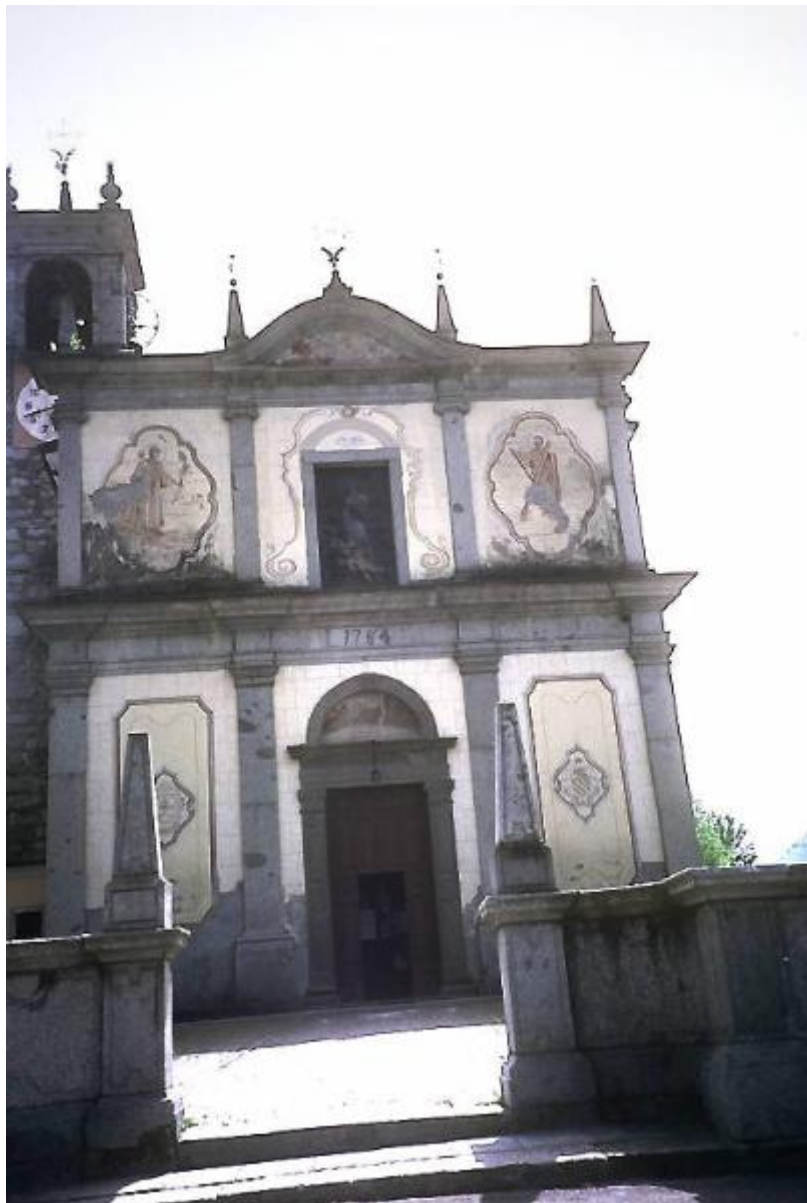
La facciata è a 3 ordini, tripartita da lesene tuscaniche in granito in comparti rettangolari, timpano mistilineo, molto elegante, ha cornici di granito e modanature in granito. Il portale è architravato, in Sarnico, con modanature a ramo ondulato e rosette, queste in particolare nella cornice della cimasa, ampia incisione della trabeazione, capitelli ionici, semplici. Il campanile è a bugnato in granito finemente lavorato con vasi bucellati e piramide in granito con croce alata. L'interno, molto ampio in stile barocco, è a 1 navata con 3 altari laterali e volta a botte suddivisa in 4 campate, con cornici a stucco e medaglioni affrescati. L'altare maggiore presenta uno splendido paliotto ligneo, adornato con 12 statuette che, a gruppi di 3, hanno anche la funzione di colonne cariatidi.
