# Chiesa di S. Lorenzo martire

Sonico (BS)

Tipologia: chiesa

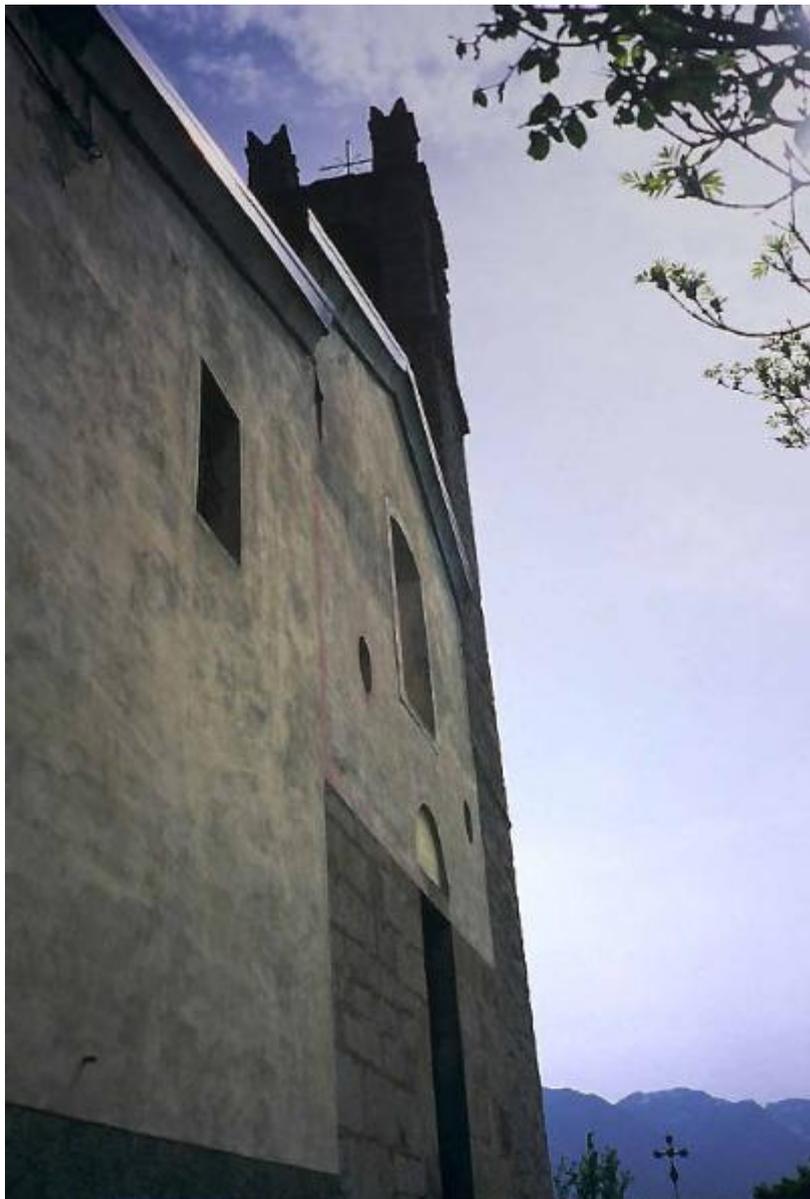
La facciata della chiesa è di granito nella parte inferiore della navata principale; su una pietra del portale, sagomato e rifinito, vi è scalfita una data riferita alla primitiva chiesetta. La parte superiore è intonacata e ha una lunetta sopra l'ingresso, due oculi laterali e una finestra modesta. A sinistra si staglia il campanile in granito, con modanature in ardesie e merli ghibellini in granito; a destra la navata laterale, probabilmente posteriore, è coperta da una falda a leggìo. La copertura della navata principale è costituita da tetto in legno a capanna e manto in marsigliesi. L'interno è a 2 navate: la principale sormontata da volta a botte e la laterale divisa in 3 campate coperte rispettivamente da volta a botte ellittica, volta a cupola e volta a crociera. Quest'ultima è divisa da una cancellata in ferro battuto che protegge una
