Torre del Forno

Malonno (BS)

Tipologia: torre

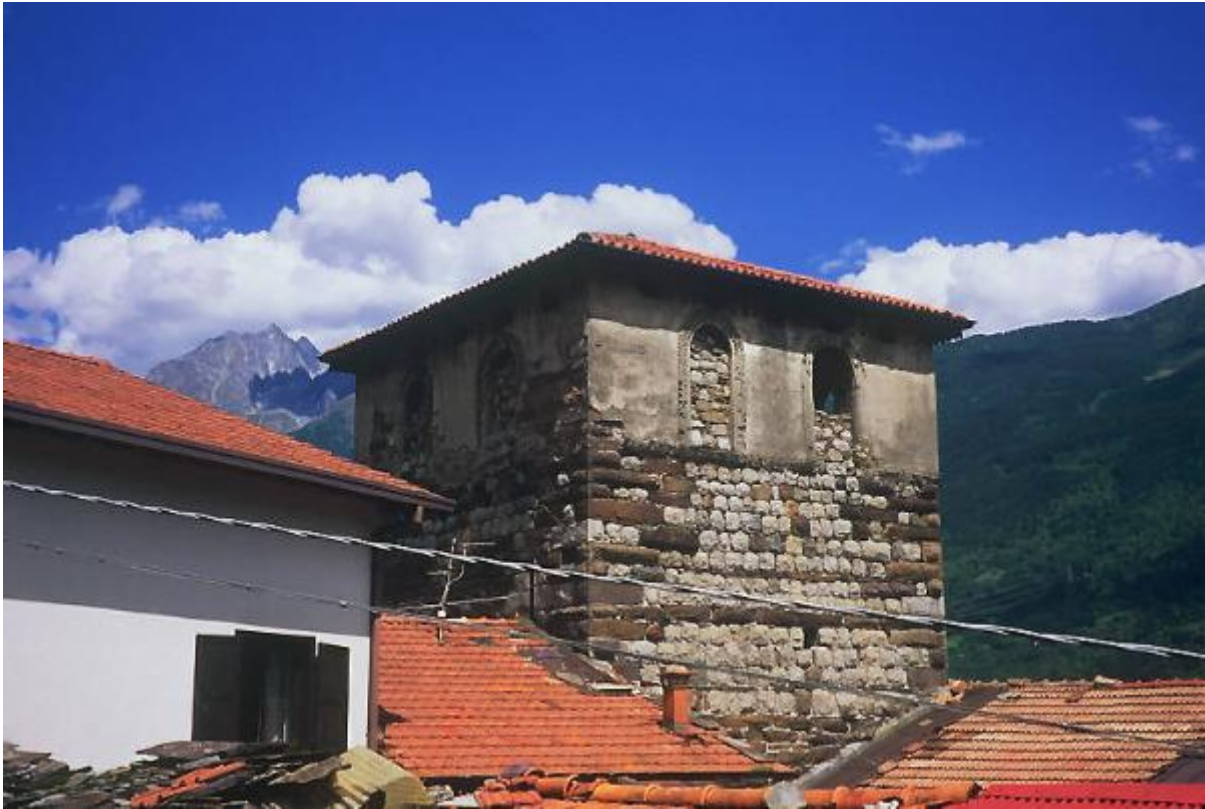
La torre, che sorge nella parte alta del paese all'interno di un complesso architettonico dalle fattezze antiche, è realizzata con grossi conci di pietra locale di colore bruno, per la presenza di ossido di ferro. I conci, risultano ben lavorati con ribassino sugli spigoli che evidenzia la porzione bugnata della faccia in vista. La lavorazione permette una precisa sovrapposizione dei conci ed un chiaro profilo angolare. La dimensione dei conci diminuisce con l'altezza. Salendo oltre il piano 2, alle grosse pietre brune, che permangono agli angoli, si alternano pietre meno lavorate e di dimensioni minori, in materiale calcareo e granitico. Sono stati rifatti o aggiunti in un secondo tempo il tetto e il piano 4, intonacato e dotato di una serie di finestre a tutto sesto, ora per lo più cieche, decorate con materiale di scarto della lavorazione del ferro. Internamente è costituita da una serie di stanze sovrapposte collegate da scale.

La struttura presenta numerose patologie non di grave entità, quali: fessurazioni e microfessurazioni, macchie e colaticci per dilavamento, polverulenza, erosione, fratturazione, macche di umidità e effluorescenze saline, deterioramento, distacco di materiale. L'intonaco nella parte alta è in parte disgregato, presenta fenomeni di alterazione cromatica e macchie, probabilmente dovute agli agenti atmosferici. Le pareti interne sono annerite dalla fuliggine, probabilmente causata da un incendio.
