Chiesa Parrocchiale di S. Maria Assunta

Cimbergo (BS)

Ambito tipologico principale: architettura religiosa e rituale

Denominazione: Chiesa Parrocchiale di S. Maria Assunta

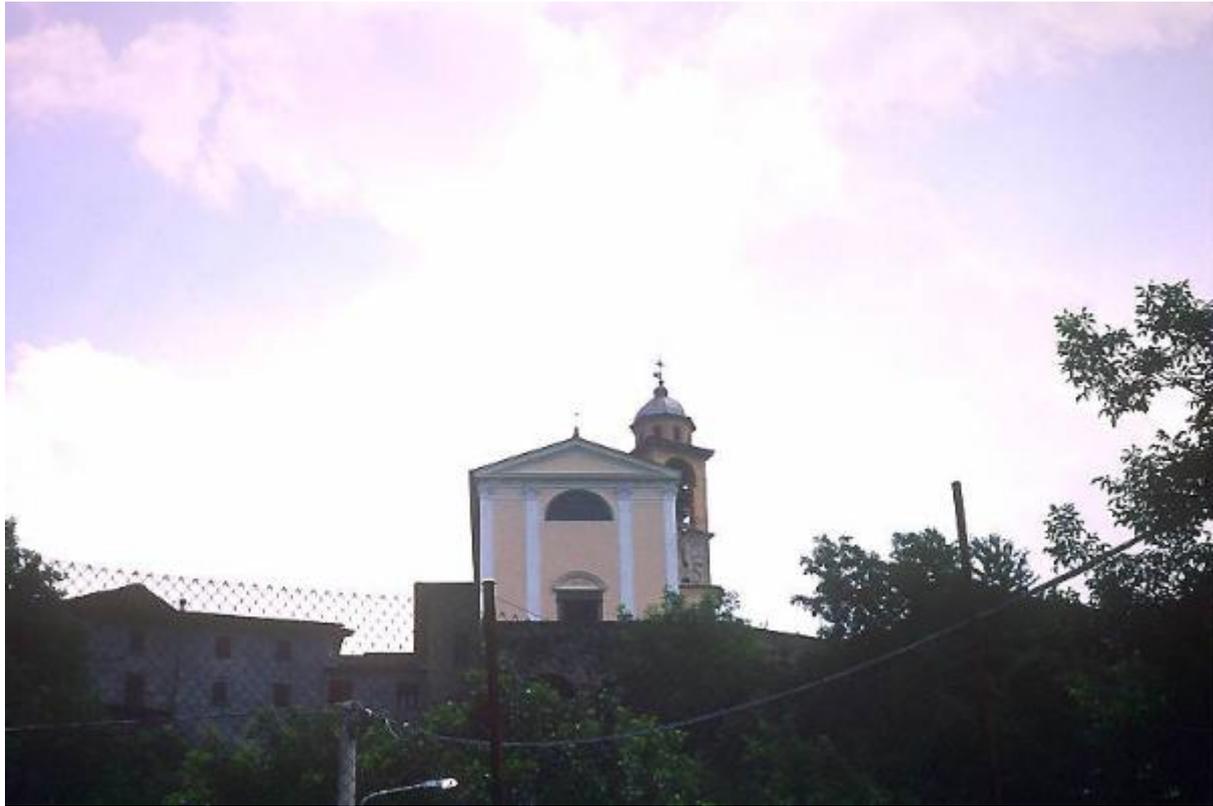
La facciata presenta un disegno abbastanza originale per la collocazione della finestra semicircolare con l'arco a pieno centro all'altezza dei capitelli corinzi delle 4 lesene che definiscono le specchiature, appena sotto la modanatura del timpano triangolare, alla quale corrisponde l'archetto ellittico della cimasa del portale. Il portale ben si inserisce nella originale facciata, senza pretese artistiche. Il campanile ha un lanternino ottagonale e a cupola in rame a spicchi, terminante a bulbo con pomolo che sorregge una croce in metallo. La cella campanaria ha modanatura superiore fortemente aggettante e archi a pieno centro. L'interno, in stile barocco, è decorato con stucchi di Pellini S. lungo la navata e 4 altari di marmo intarsiato.
