Torre di Piancamuno

Pian Camuno (BS)

Ambito tipologico principale: architettura fortificata

Tipologia: torre

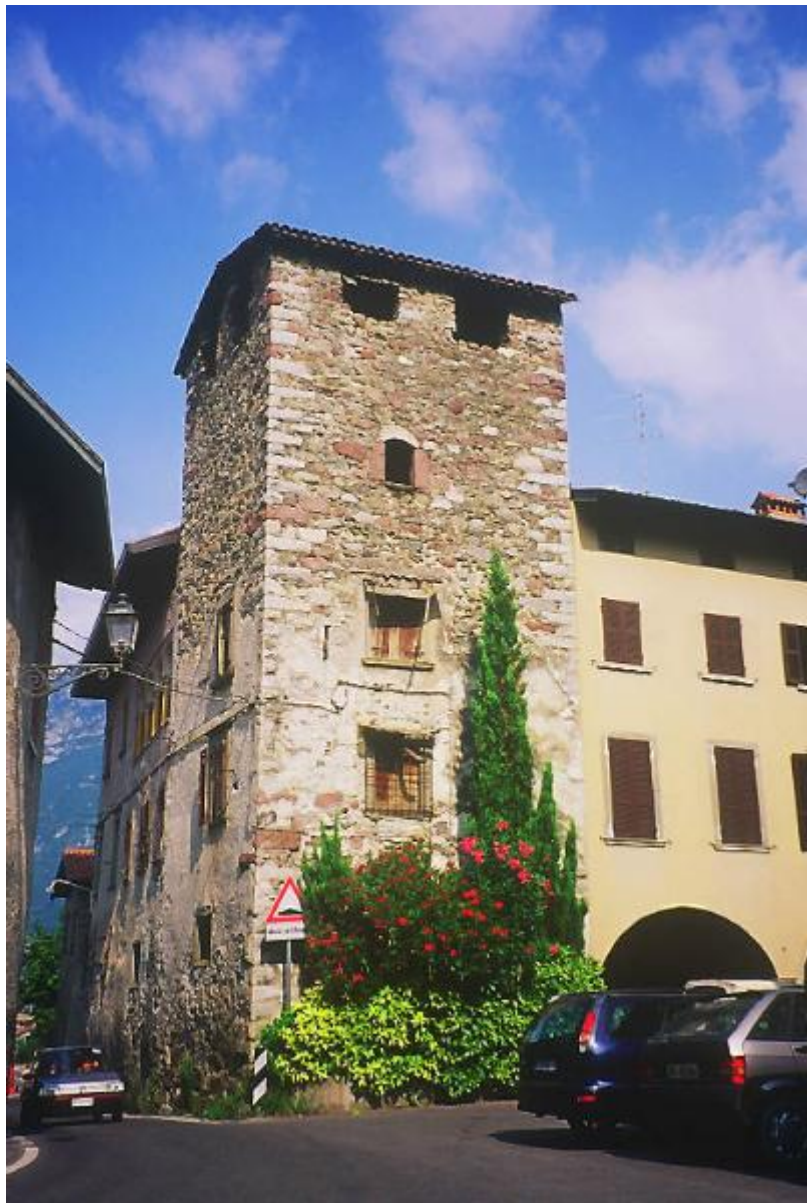
La torre con base quadrata a 5 piani, alta circa 16 m, è costruita da conci squadrati, di dimensione variabile e non omogenea, e ciotoli di granito, arenaria rossa e arenaria grigia e spigoli rinforzati da pietre di maggiore dimensione dalla forma allungata prevalentemente in granito. Due lati della torre sono inglobati nelle case adiacenti. La torre conserva una sola finestrella originaria a grossi conci di tonalite e arenaria rossa, con arco ribassato, nel terzo piano del lato est, mentre le finestre oggi esistenti ai 2 piani inferiori sono chiaramente frutto di un rimaneggiamento tardo. La copertura è a due falde con struttura in legno e manto in coppi. L'interno è diviso da ripiani con soffitto ligneo rustico, ad esclusione del piano terra con soffitto a volta intonacata.

La struttura presenta numerose patologie non di grave entità, quali: fessurazioni e microfessurazioni, macchie di ruggine e colaticci per dilavamento, polverulenza, erosione, fratturazione, macche di umidità e effluorescenze saline, deterioramento, distacco di materiale e nella parte inferiore graffiature, incisioni e macchie di umidità di risalita. La torre

è stata per anni intonacata e questo ha protetto la malta dei giunti, tuttora in condizioni non preoccupanti.

La copertura ha una struttura in legno è irregolare e precaria e parecchie tegole sono sogette ad attacchi biologici (muschi, muffe, licheni) e depositi superficiali. Il tetto è stato sicuramente rifatto e un ammasso di cocci di vecchie tegole è sparso nel sottotetto.
