Complesso di casa Poiatti - complesso

Pian Camuno (BS)

Denominazione: Complesso di casa Poiatti - complesso

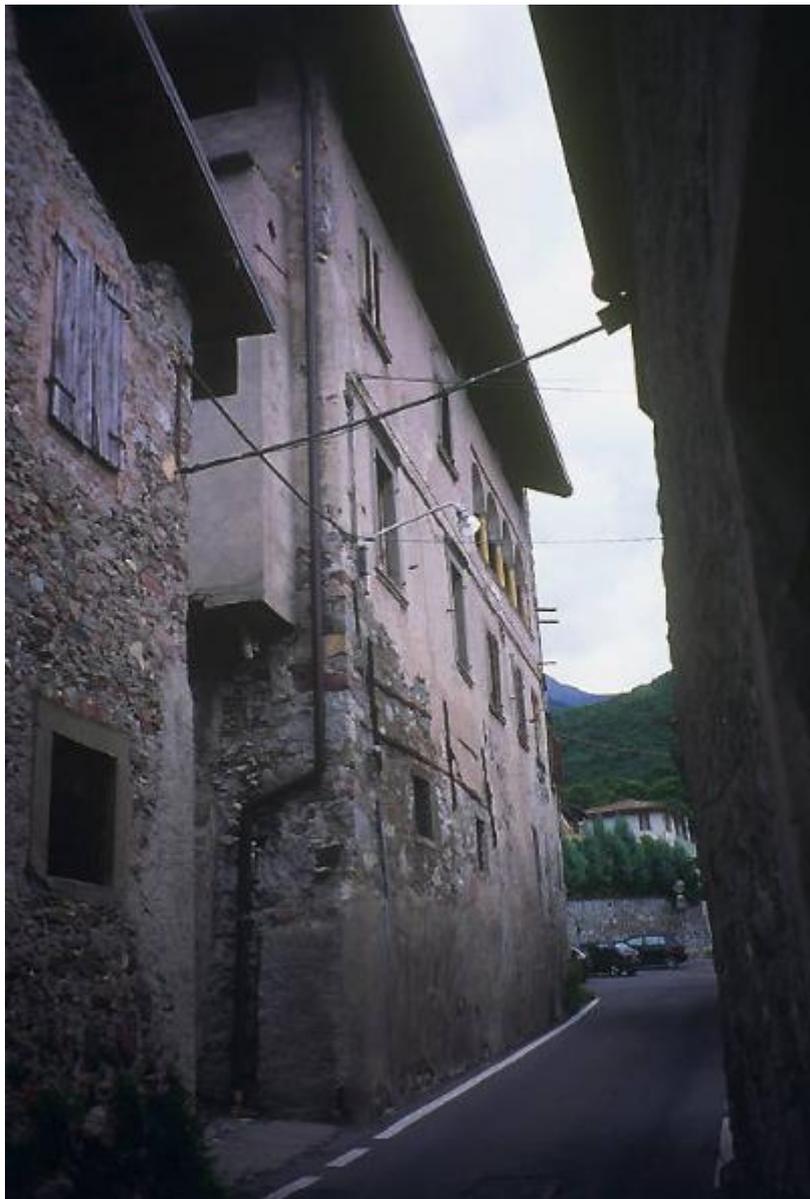
Il complesso a pianta irregolare è costituito dal palazzo, dal corpo accessorio adibito a deposito e dal cortile/giardino. Le strutture verticali sono in pietra e la copertura, con orditura lignea e manto in coppi di laterizio, è a due falde simmetriche sul corpo accessorio e con una testa a padiglione sul palazzo.

Le strutture orizzontali in legno del palazzo presentano fenomeni di attacco di parassiti, marcescenza e rotture, mentre i rivestimenti esterni hanno un intonaco originario quasi completamente disgregato e distaccato nei piani inferiori dell'edificio che lascia la struttura senza protezione. La copertura del palazzo ha una struttura irregolare e precaria, parecchie tegole sono soggette ad attacchi biologici (muschi, muffe, licheni) e depositi superficiali.
