Casa Poiatti

Pian Camuno (BS)

Denominazione: Casa Poiatti

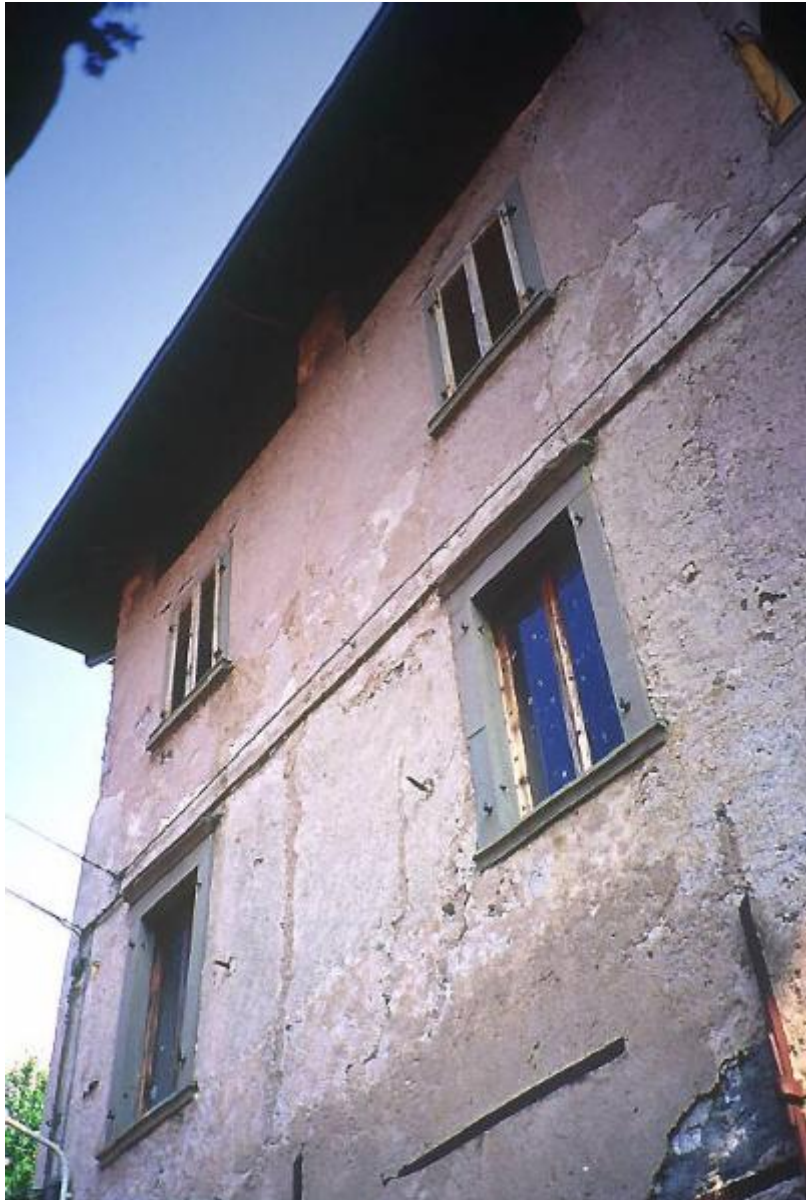
L'edificio, a 3 piani più altana, è addossato ad ovest della torre medioevale ed ha una struttura muraria in pietra con conci dipinti agli angoli e intonaco originario. Al piano terra, sul lato sud, le finestre sono piccole, quadrate, con cornice in sarnico svasata e sono chiuse da inferriate. Al piano primo vi sono 5 finestre con cornice in sarnico modanata e aggettata nel davanzale e nella cornice dell'architrave, le ante di protezione sono gravemente danneggiate o addirittura mancanti. Al piano secondo vi sono 2 finestre con liscia cornice in sarnico ed elegante loggetta, entro lieve incassatura nella muratura, costituita da 4 archi a pieno centro cu colonne di sarnico con capitello tuscanico, poggianti su cornici modanate. Sopra è l'altana a 4 luci riparata da tetto molto sporgente. Il piano terra del lato nord, su parte del quale si addossa un altro corpo di fabbrica, è attraversato da un portico, coperto da volte a crociera, ove è sita una scala che conduce ai piani superiori.
