Complesso rurale a corte in Via Fontana n° 2 - complesso

Paspardo (BS)

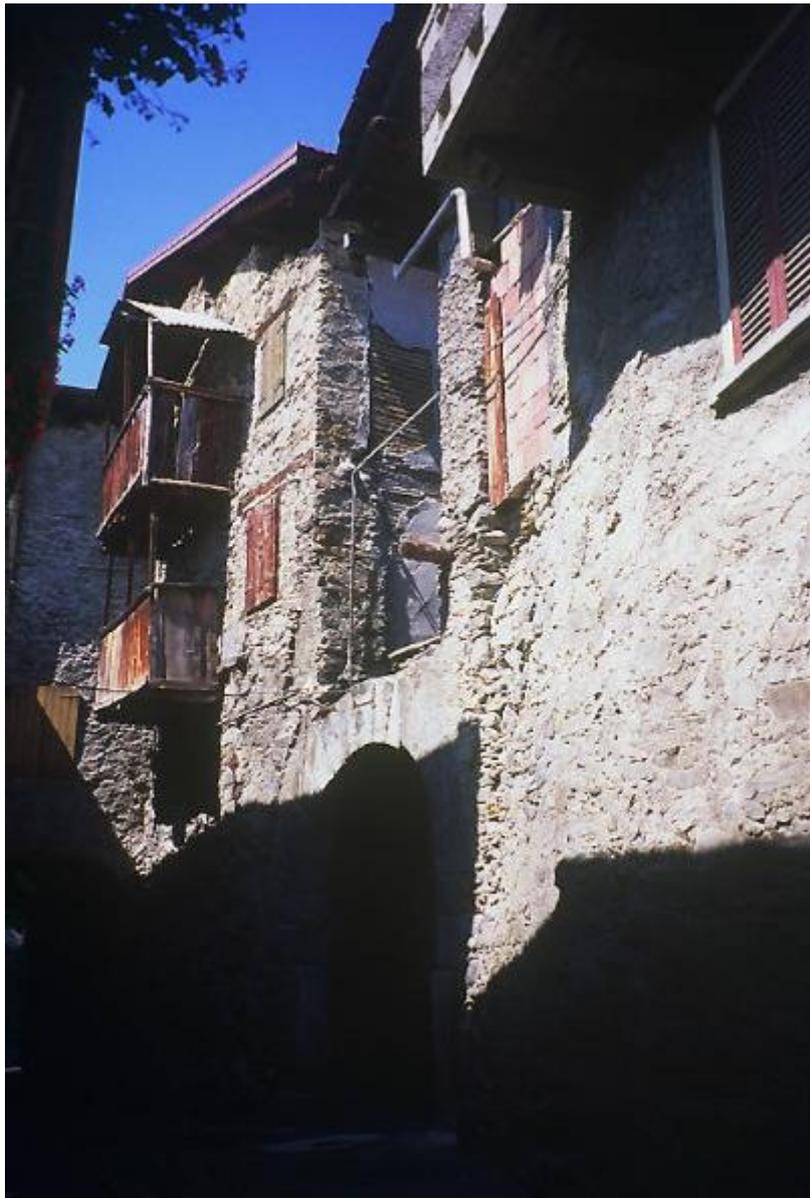
Le strutture murarie presentano fenomeni di grave degrado strutturale e materico. Le strutture murarie presentano numerose fessurazioni, parte dei tamponamenti esterni in pietra, soprattutto al piano sottotetto, sono mancanti e alcune strutture orizzontali sono inagibili. Le coperture, rifatte recentemente si trovano in buone condizioni di conservazione sia dal punto di vista strutturale che materico.
