Santello de l'Ora

Malegno (BS)

Ambito tipologico principale: architettura religiosa e rituale

Tipologia: cappella

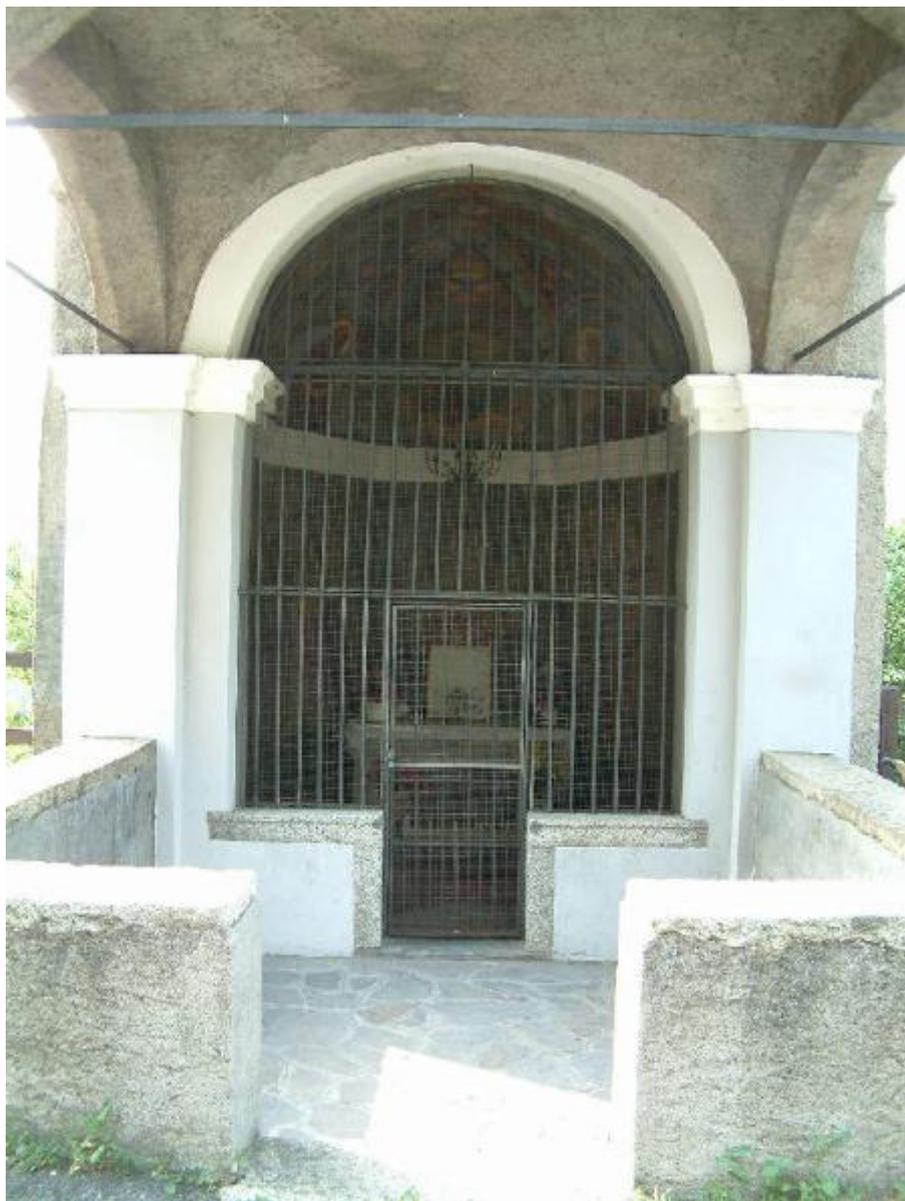
Piccolo sacello costituito da un'abside di forma pentagonale con relativa volta e con arco d'ingresso chiuso da cancellata. Davanti è un portico di forma quadrata con alta zoccolatura su cui poggiano due colonne completamente lisce di ordine tuscanico. Tre archi molto ampi, di forma tra il ribassato e il pieno centro, sorreggono la volta a crociera. Sul lato ovest, sopra la cornice, è un piccolo timpano.
