Chiesa Parrocchiale dell'Annunciazione

Piancogno (BS)

Tipo scheda: A

Ambito tipologico principale: architettura religiosa e rituale

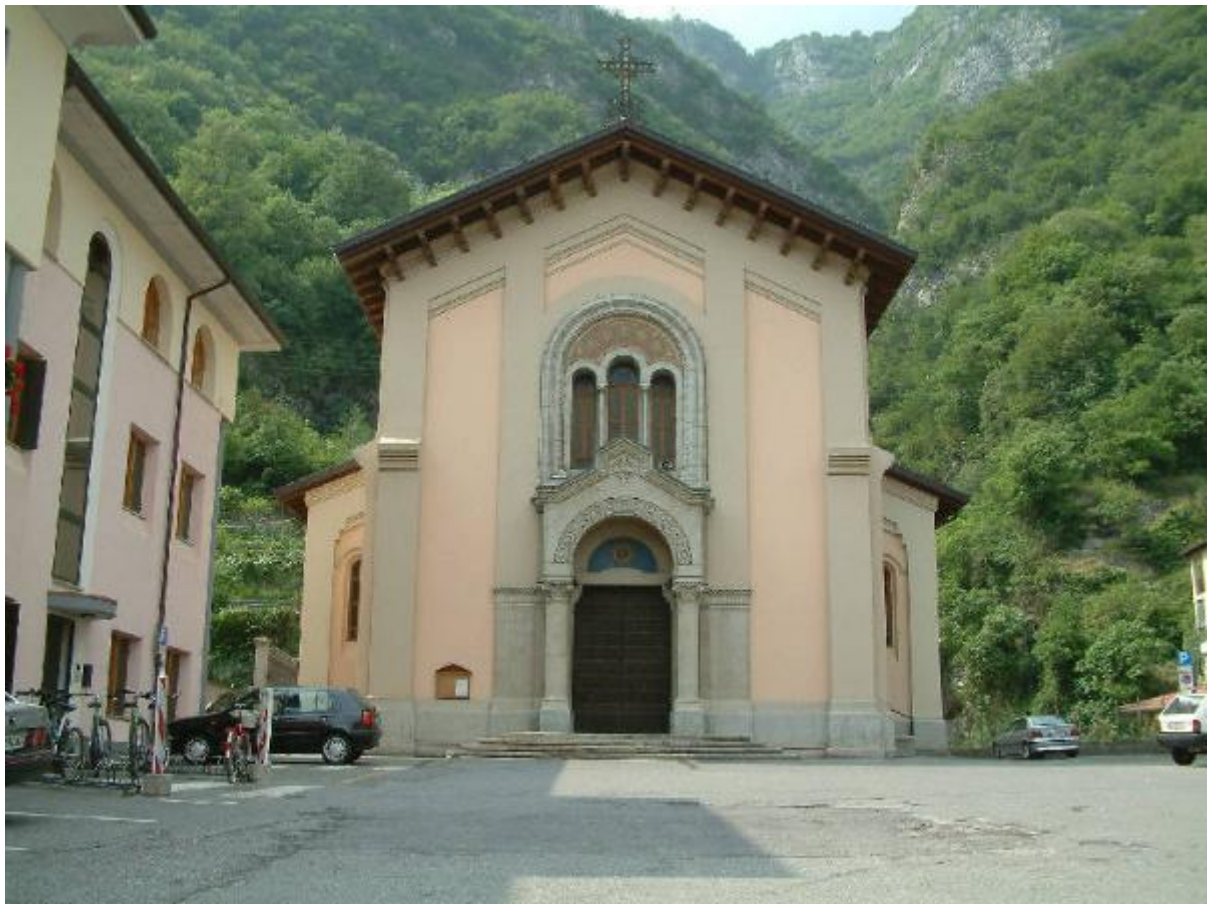
Navata unica molto spaziosa con soffitto piano a finti cassettoni con ai lati tre cappellette intercomunicanti e aperte sulla navata. La facciata è scompartita in tre parti da lesene. La falda del tetto è assai sporgente su mensole sagomate il legno. A nord si trova il campanile che nella parte inferiore riprende le forme romaniche, mentre nella parte della cella campanaria gli elementi neoromanici sono gravemente alterati. Il presbiterio è rialzato e di forma quadrata sostenuto da quattro archi che portano la vela, mentre l'abside è semicircolare diviso in tre riquadri, con cornicione a dentelli.
