# Casa rurale Via Luzzana

Bienno (BS)

Denominazione: Casa rurale Via Luzzana

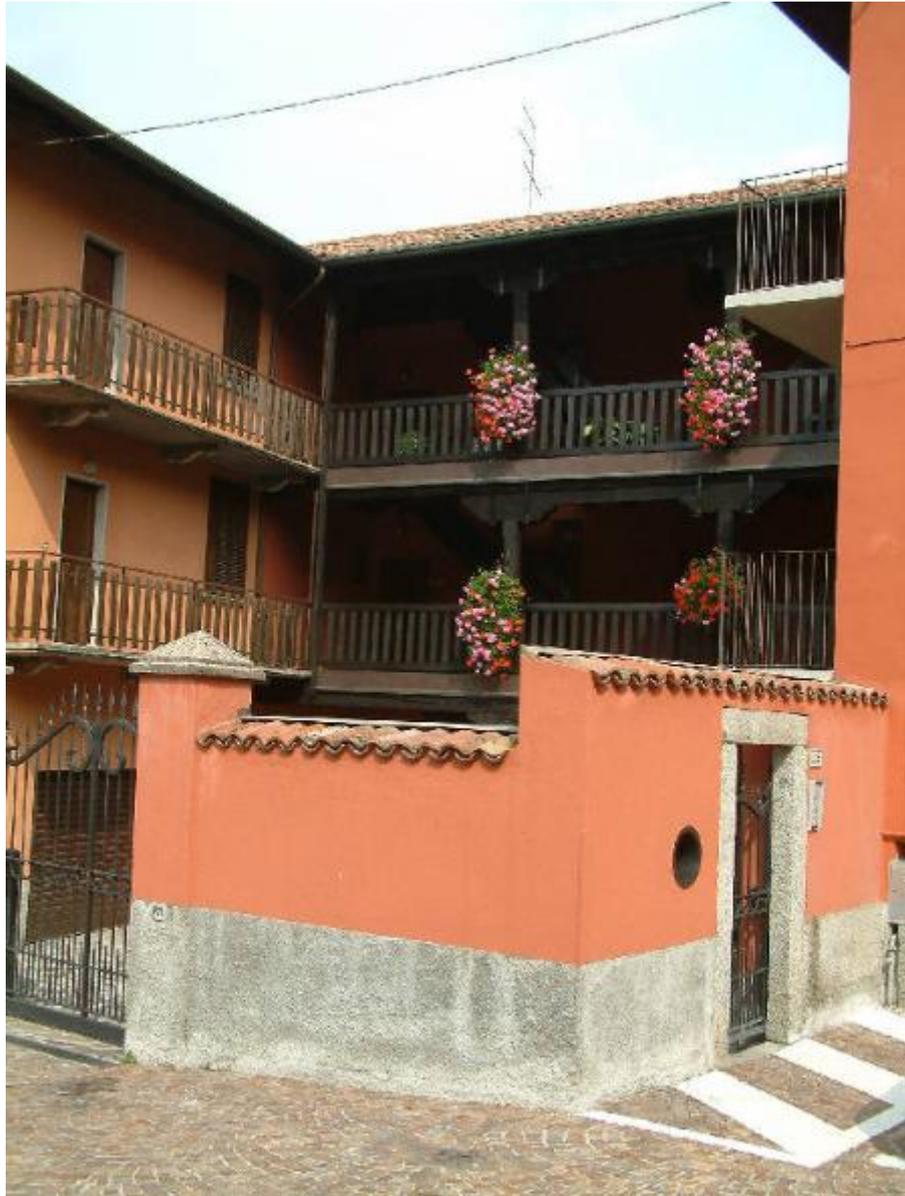
Un muro di cinta delimita il cortile acciottolato dove si sviluppa una struttura a corte. L'edificio di tre piani è caratterizzato da loggiati lignei, questi sono sorretti al piano terra da due slanciate colonne, in pietra simona, con anello a piccoli dadi a punta di diamante, che poggiano su basi con foglie angolari e capitelli a foglie grasse. La copertura ha orditura primaria e secondaria in legno con manto di copertura in coppi.

Indicazioni specifiche: Nel complesso murario le strutture non mostrano particolari problemi in atto

Anche le strutture orizzontali e la copertura mostrano gli effetti di un recente intervento di recupero edilizio

Anche il rivestimento esterno in intonaco risulta in un buono stato di conservazione determinato anche dal fatto che il recupero dell'edificio rurale è avvenuto in un periodo abbastanza recente.

Con concessione edilizia viene predisposto un risanamento brutale dell'intera struttura: ritinteggiatura esterna, recupero sottotetto, rinforzo solai interni e rifacimento intera copertura.
