# Casa Erlocchi

Bienno (BS)

Denominazione: Casa Erlocchi

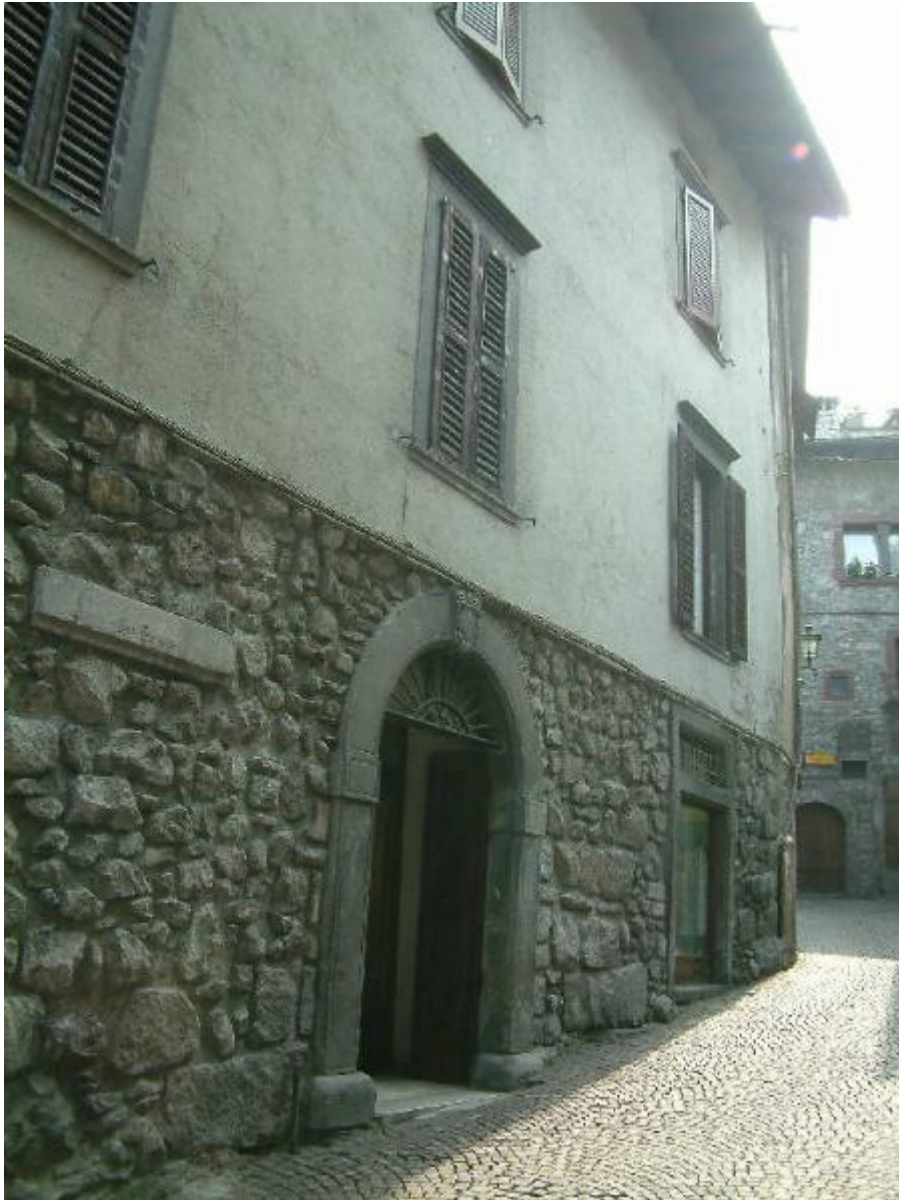
Edificio seicentesco con facciata principale a tre piani, più il sottoteto, a quattro ordini di aperture con cornici modanate in arenaria al piano primo e secondo, mentre al piano terra si aprono due portali architravati in pietra Simona e un portale a tutto sesto in arenaria. I muri perimetrali sono in muratura, con volte al p.t. e solai in legno e laterizio ai piani superiori, con tetto a padiglione.
