# Casa Via Castello

Bienno (BS)

Denominazione: Casa Via Castello

Indirizzo: Via Castello, 16

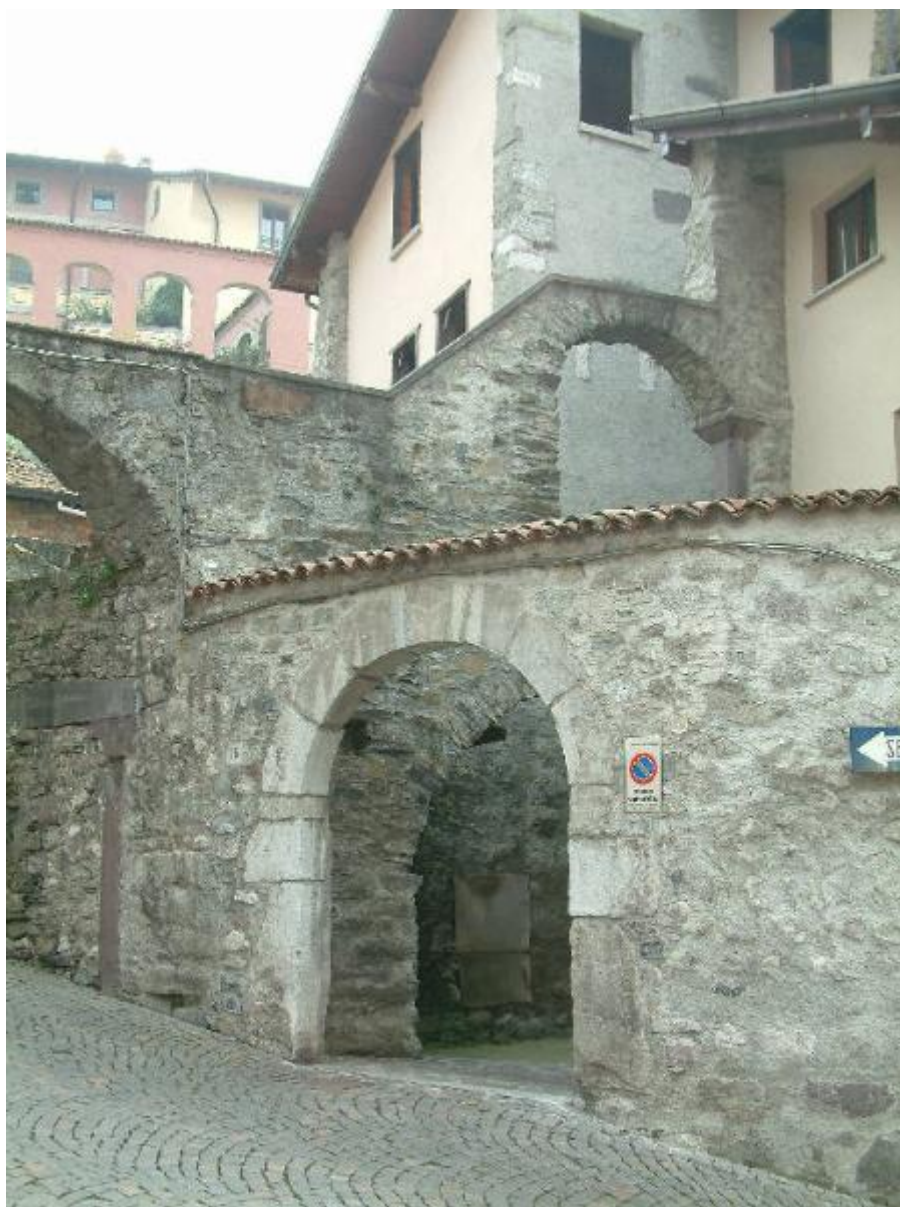
L'accesso si affaccia sulla piazzetta, attraverso un portale a tutto sesto in pietra bianca con nella serraglia un motivo a palmetta. Alla sinistra del portale troviamo due aperture murate: un portale architravato in pietra Simona e una finestra dalla cornice in pietra bianca, al di sopra di esse si imposta la prima arcata già citata che attraversa e caratterizza, assieme alla seconda poco lontana, la salita di via Castello. E' ancora individuabile la struttura a logge del lato nord - ovest, di esse rimangono le due arcate di base, parzialmente murate, sorrette da pilastro in Simona e mensole laterali, e superiormente un arco a tutto centro sorretto da un pilastrino in pietra Simona. Nella parte retrostante le arcate, al piano terra, troviamo un piccolo portale costituito da elementi lapidei di recupero. Sempre nella facciata troviamo al piano secondo troviamo una finestra murata. Anche sul lato sud est la struttura mostra diversi elementi lapidei quattrocenteschi in pietra simona.
