Palazzo Tempini (ex)

Bienno (BS)

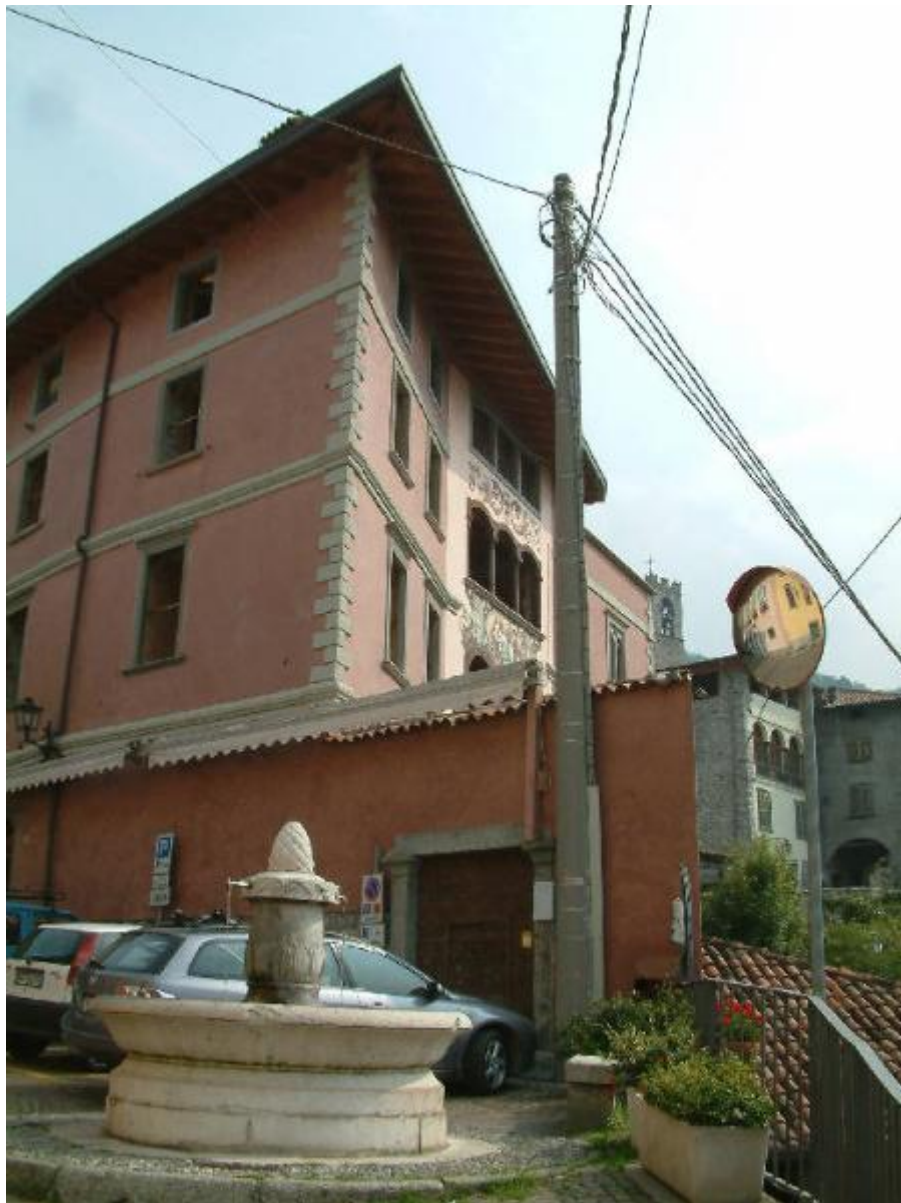
Edificio in muratura continua in pietrame. Prospetta sul lato sud est di piazza Roma con tre piani piu' il sottotetto e cinque ordini di aperture dalle cornici modanate in arenaria. Al piano terra si apre il portale a tutto sesto in pietra Simona. Al piano primo troviamo un balcone sorretto da mensole in granito.
