# Casa Torre Via Santa Maria

Bienno (BS)

Denominazione: Casa Torre Via Santa Maria

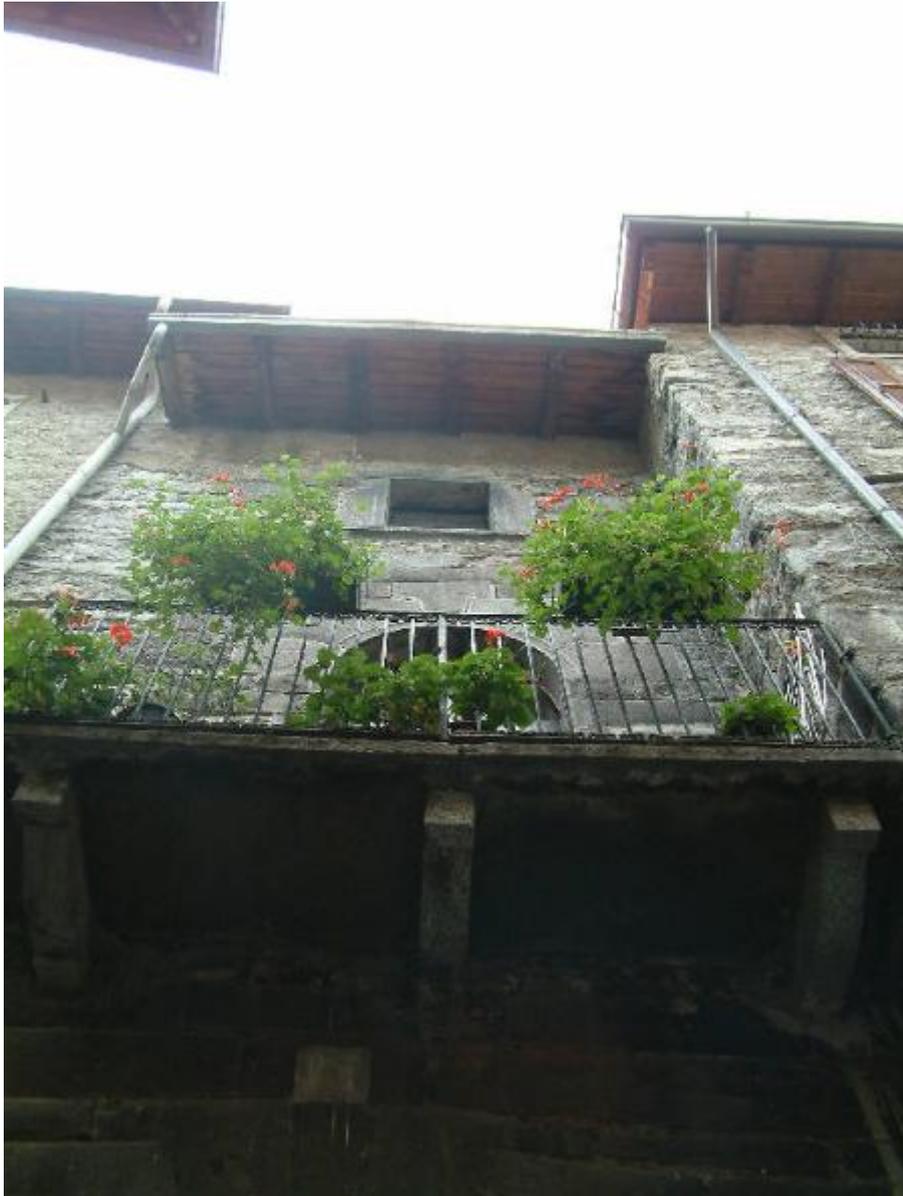
Casa-torre che conserva appieno le sue caratteristiche medievali nella facciata principale, con a piano terra un grande portale ogivale sapientemente lavorato con serraglia a forma di t, questa tipologia si ripete nella finestra del primo piano e nei due portali di cortile interno. La finestra del piano secondo è rettangolare e probabilmente aggiunta. Sul lato destro del grande portale una feritoia comanda la porta, di notevole potenza anche lo sviluppo della volta che copre l'androne.
