Casa Tarsia

Ceto (BS)

Tipologia: casaforte

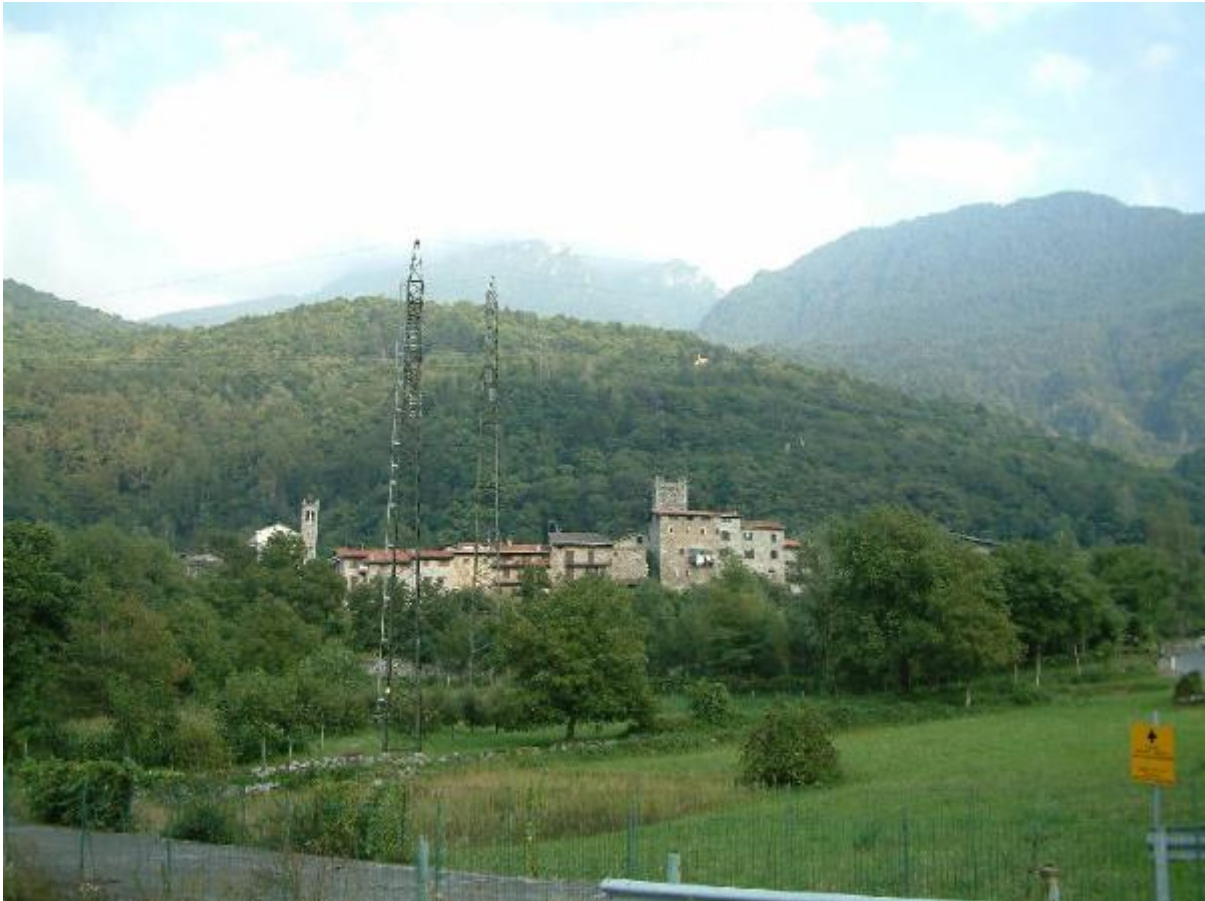
Casa-torre che conserva appieno le sue caratteristiche medievali nella facciata principale e nella imponente torre retrostante alta piu' di 20 metri con a piano terra un elegante portale in pietra serena a tutto sesto architravato con particolarissimi decori a motivi floreali. Di notevole fattura anche l'ampiezza della volta che copre il piano terra. Volti a botte sono anche quelli del p.T./ p.1/ e piano ultimo della torre. Da notare le ampie feritoie sul fronte verso la vallata.
