Santuario della Madonna di Tizio

Collio (BS)

Denominazione: Santuario della Madonna di Tizio

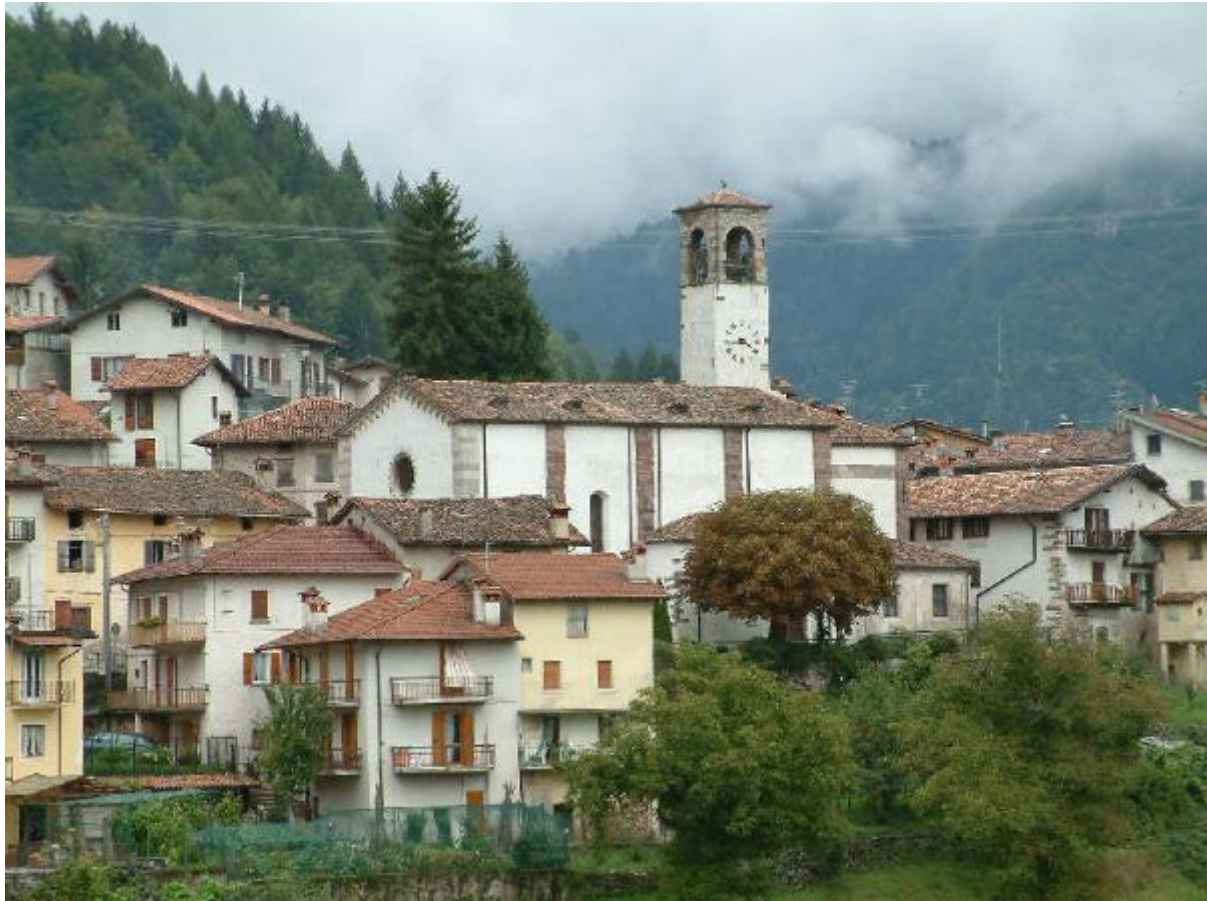
La chiesa di S. Maria delle tese o della beata vergine assunta è un edificio d'impianto quattrocentesco, ampliato nel 1578 e rimaneggiato nel '600 dopo un grande incendio che si era esteso all'intera contrada di tizio. La chiesa mantiene gran parte della struttura originaria ad aula unica. Tipica è la semplice facciata a capanna, con cornice a gola e cantonali in pietra, in cui si aprono un portale timpanato affiancato da due finestrelle a strombatura esterna (con raffinate decorazioni a motivi floreali intagliate nella pietra grigia) e al di sopra un rosone. All'interno, probabilmente in alternativa alle volte a crociera, venne invece aggiunta nella prima metà del '800 a copertura della navata una volta a botte.
