Casa Nobili

Malegno (BS)

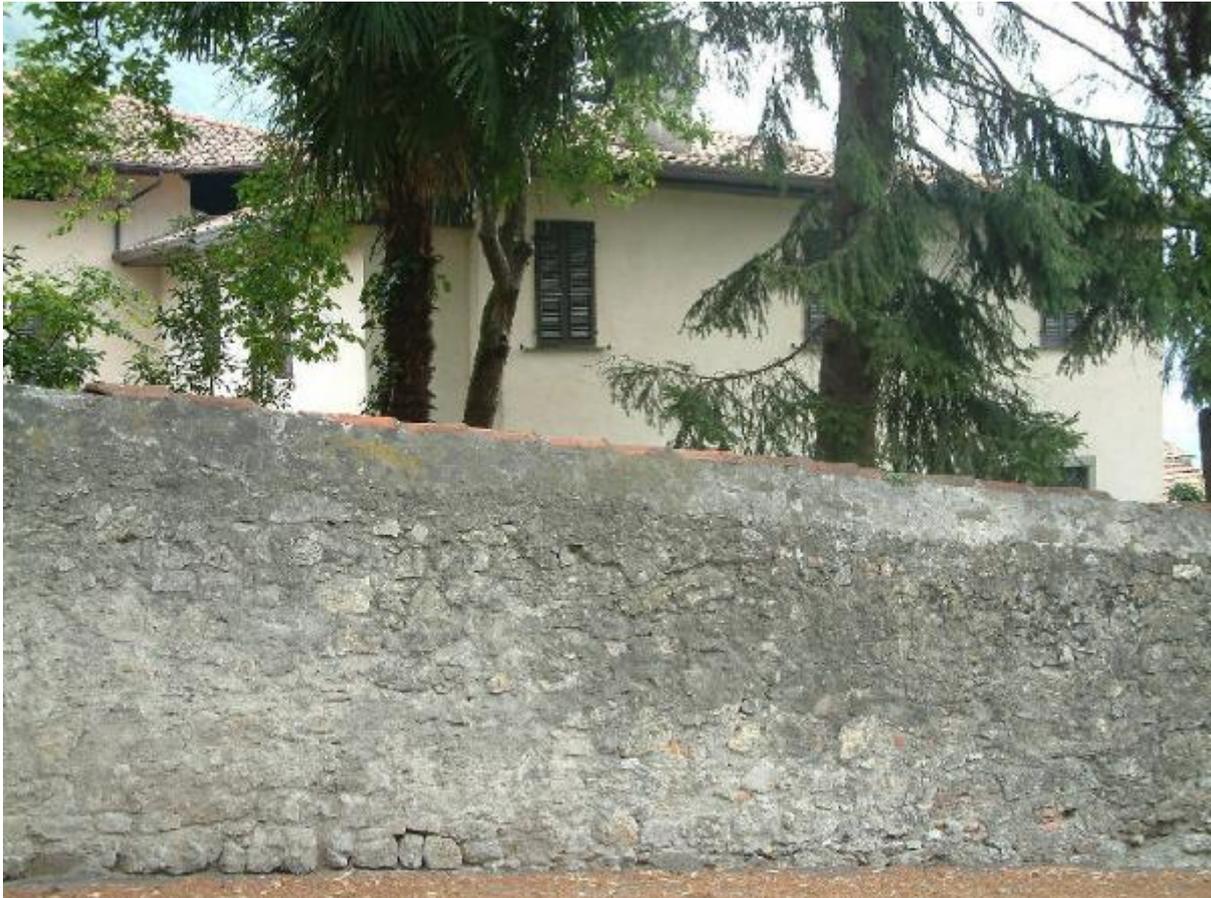
L'edificio preceduto da una piazzetta, chiusa a sud dall'alto muro dell'ortaglia e a nord dal corpo di fabbrica a tre piani. Nel mezzo in basso troviamo un ampio portale con arco a pieno centro in arenaria grigia che reca la data 1668. Nella serraglia dell'arco, lo stemma interzato in fascia. Ai lati, due semplici finestre con inferriate. Al primo piano tre balconcini sagomati, molto eleganti del settecento, con la base in pietra di Sarnico. L'androne con volta a botte unghiata dà nel portico a tre campate con volta a crociera su archi ribassati, poggianti su pilastri con semplici capitelli sagomati a mensola. Ora il portico è stato chiuso. La campata centrale è divenuta il prolungamento dell'androne con due porte architravate ai lati. A pian terreno, a sud dell'androne, troviamo un locale con volta a botte. Il portico dà sul cortile. Il

corpo est ha due piani; quello nord di due piani più il sottotetto. Nel corpo nord al pian terreno vi è un arco ribassato che da in un vano.
