Casa Via Sergola 7

Malegno (BS)

Ambito tipologico principale: architettura per la residenza, il terziario e i servizi

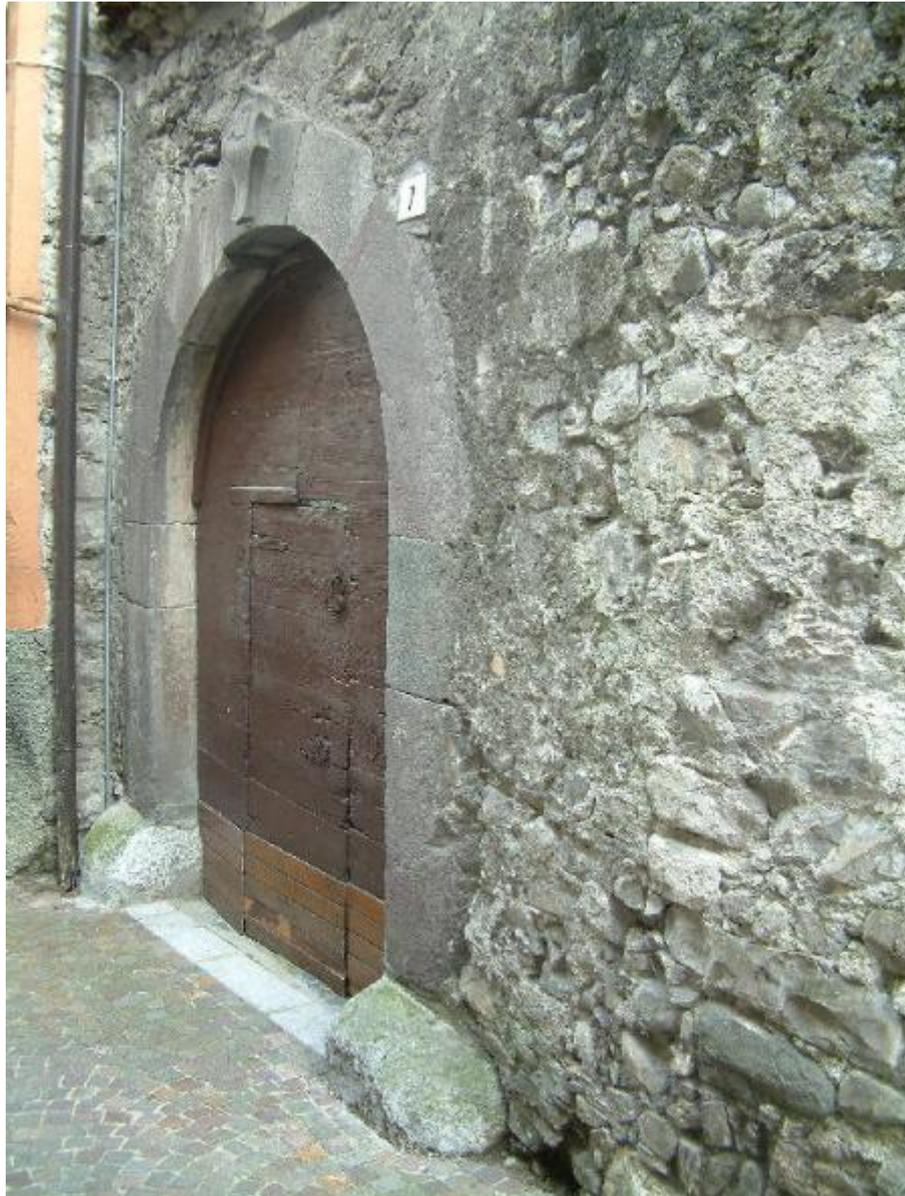
Dal portale a pieno centro costituito da conci regolari in pietra di Sarnico si entra in un cortiletto delimitato da due corpi di fabbrica sui lati sud ed ovest. Quello ad ovest presenta il portico su due archi molto ampi con arco ribassato, poggianti su pilastri con capitello e base sagomata a tronco di piramide. Il primo piano purtroppo rovinato da superfetazioni, conserva ancora due finestre contornate da semplice pietra con banchina del seicento. In alto al secondo piano troviamo una loggetta probabilmente del XVIII o del XVII secolo. Contro il pilastro del portico è stata addossata, poggiante su un masso, un'elegante colonna del primo rinascimento.
