Casa Gheza

Piancogno (BS)

Denominazione: Casa Gheza

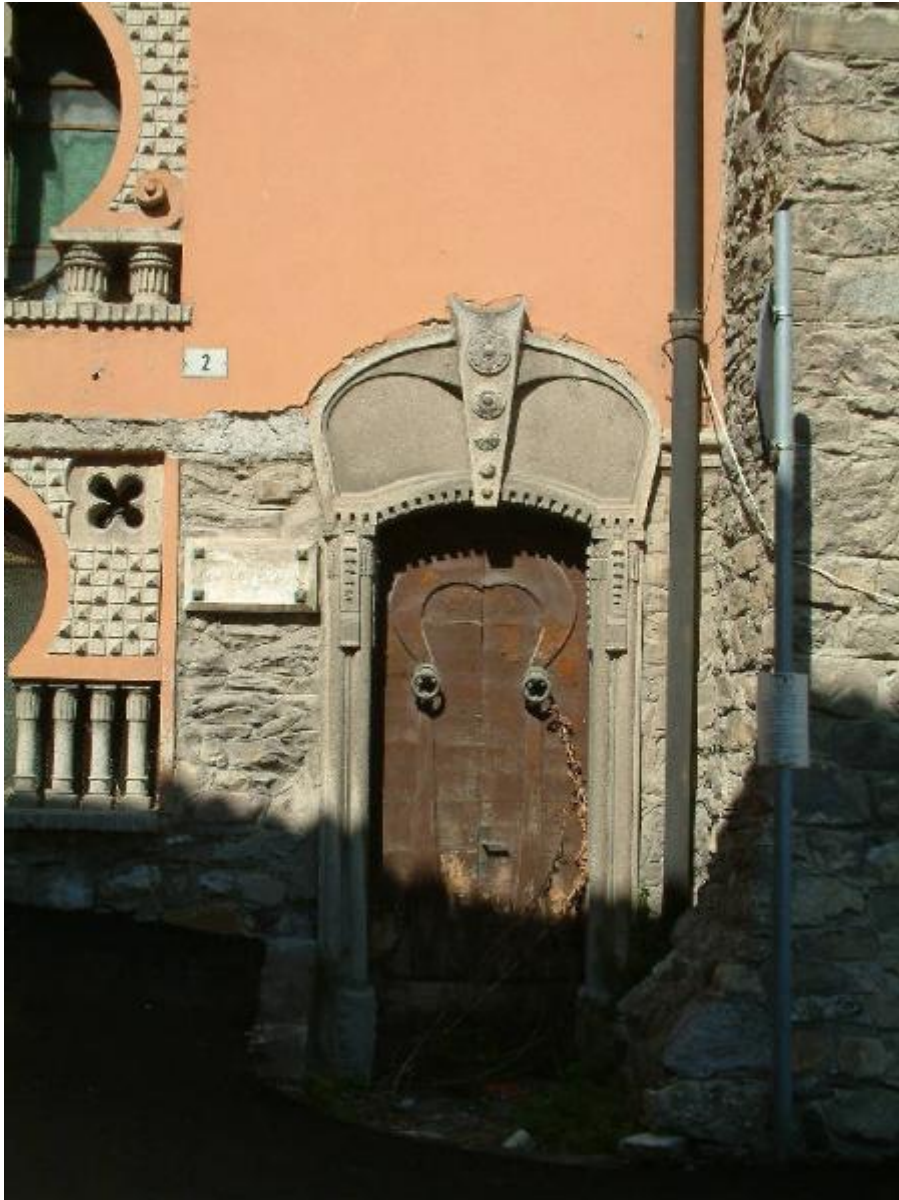
L'edificio è composto da quattro volumi con basamento in pietra squadrata decorati da curiose forme ispirate dalla Spagna e dal mondo arabo. Notevoli sono gli stucchi e le cornici delle bizzarre aperture che fanno del manufatto un unicum. Imponente è la torre, alta circa 20 metri, al centro della quale troviamo al piano terra, l'ingresso principale. Le coperture di questi quattro corpi sono, in parte a padiglione in laterizio, in parte piane in cemento.

Per assenza di manutenzione, agenti atmosferici, ma soprattutto per incompatibilità fra gli intonaci rifatti in seguito la pelle che ricopre la struttura muraria è assai danneggiata soprattutto nella facciata nord della torre. L'umidità di risalita, nella zona del piano terra, causa scagliatura, distacco dell'intonaco ed esfoliazione. I serramenti lignei meriterebbero una più attenta manutenzione.
