Casa Glazel - complesso

Piancogno (BS)

Denominazione: Casa Glazel - complesso

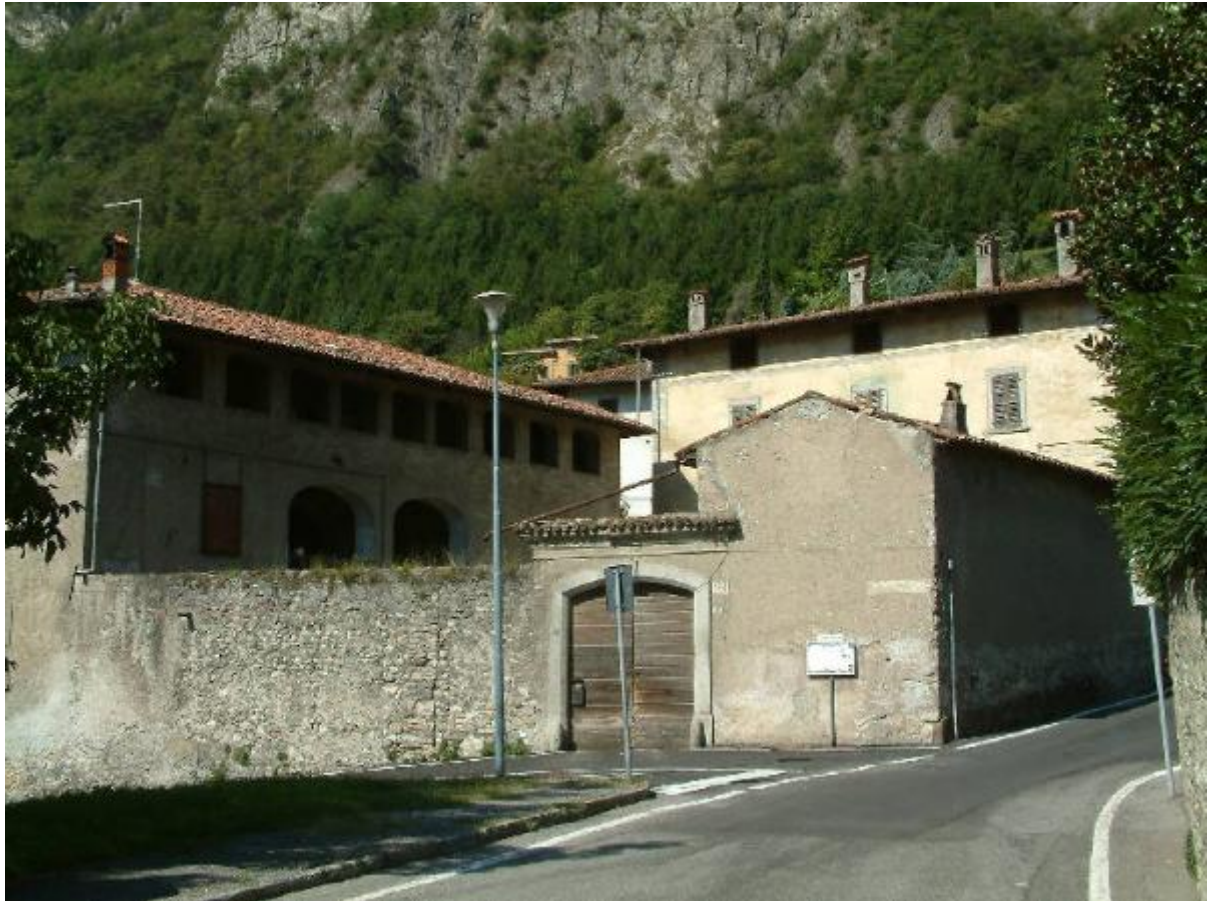
L'intero bene è composto da quattro manufatti principali tutti di forma rettangolare con muri perimetrali in pietrame misto e calce. I solai sono il legno e le

Coperture a tetto semplice a padiglione.

Stato di conservazione: mediocre

L'intero bene necessita un restauro conservativo soprattutto per la parte riguardante intonaci e serramenti che risultano assai deteriorati per causa degli agenti atmosferici e per la cattiva manutenzione.
