# Canonica Nuova

Piancogno (BS)

Denominazione: Canonica Nuova

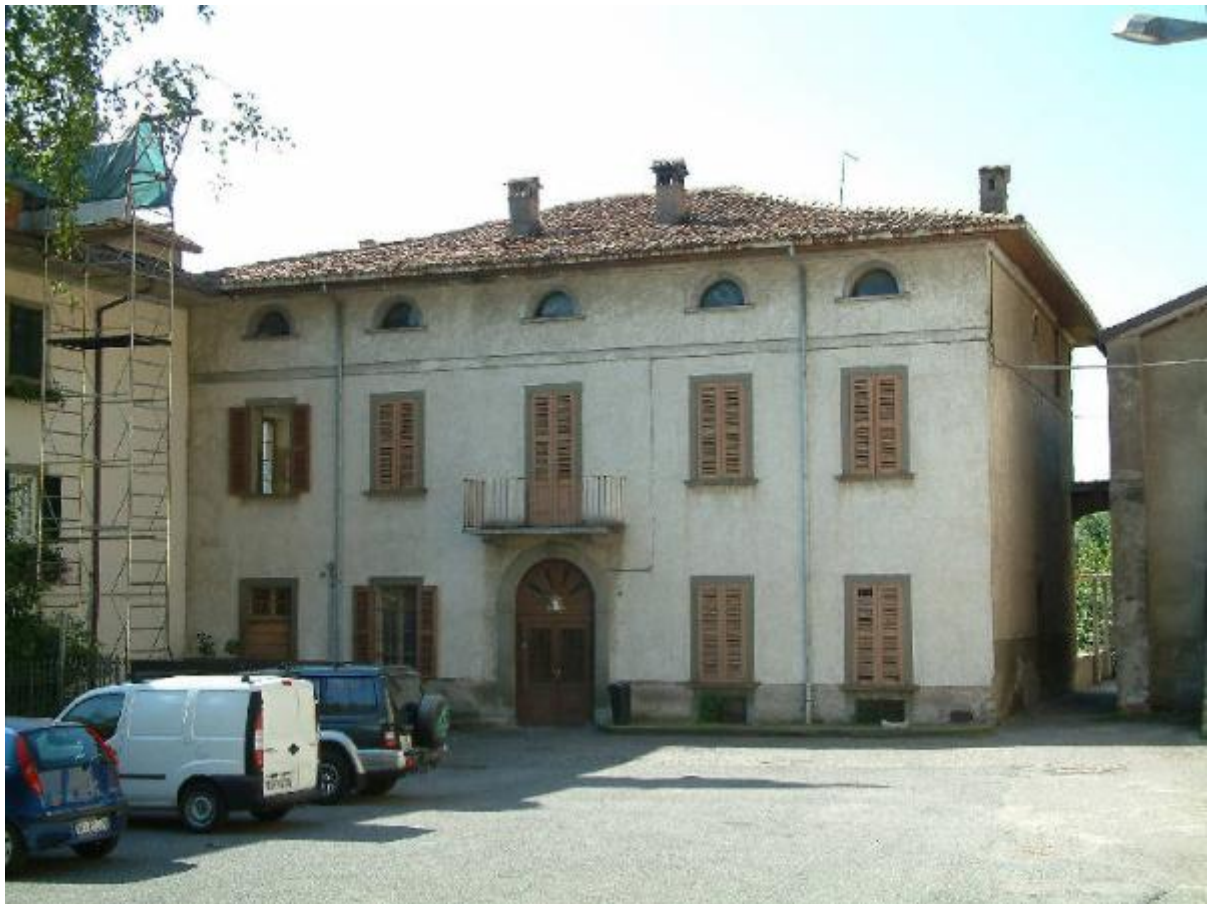
Edificio a pianta rettangolare di due piani in muratura portante in pietrame locale misto e cemento, si presenta differente su tre fronti:

Lato nord, a due piani, perfettamente simmetrico, con piccolo portale dall'arco a pieno centro e contornato da liscia cornice in Sarnico, a cui corrisponde al piano superiore, un semplice balcone dalla ringhiera rifatta. Al pian terreno, ai lati, sono tre finestre dal davanzale e dalla semplice cornice in Sarnico. Una cornice marcapiano lievemente aggettata in intonaco di colore grigio, divide il primo piano dal sottotetto con cinque finestrelle a lunetta semicircolare.

Lato sud, a tre piani più il sottotetto, tutti gli elementi corrispondono a quelli del lato nord, ad eccezione delle 4 finestre rettangolari con inferriata.

Lato est, con tre ordini di aperture, riprende il motivo visto nel lato nord. Al pian terreno portale con arco a pieno centro, sormontato da balcone con due mensole ed inferriata in ferro battuto neoclassico.
