Cappella del Beato Amedeo

Piancogno (BS)

Denominazione: Cappella del Beato Amedeo

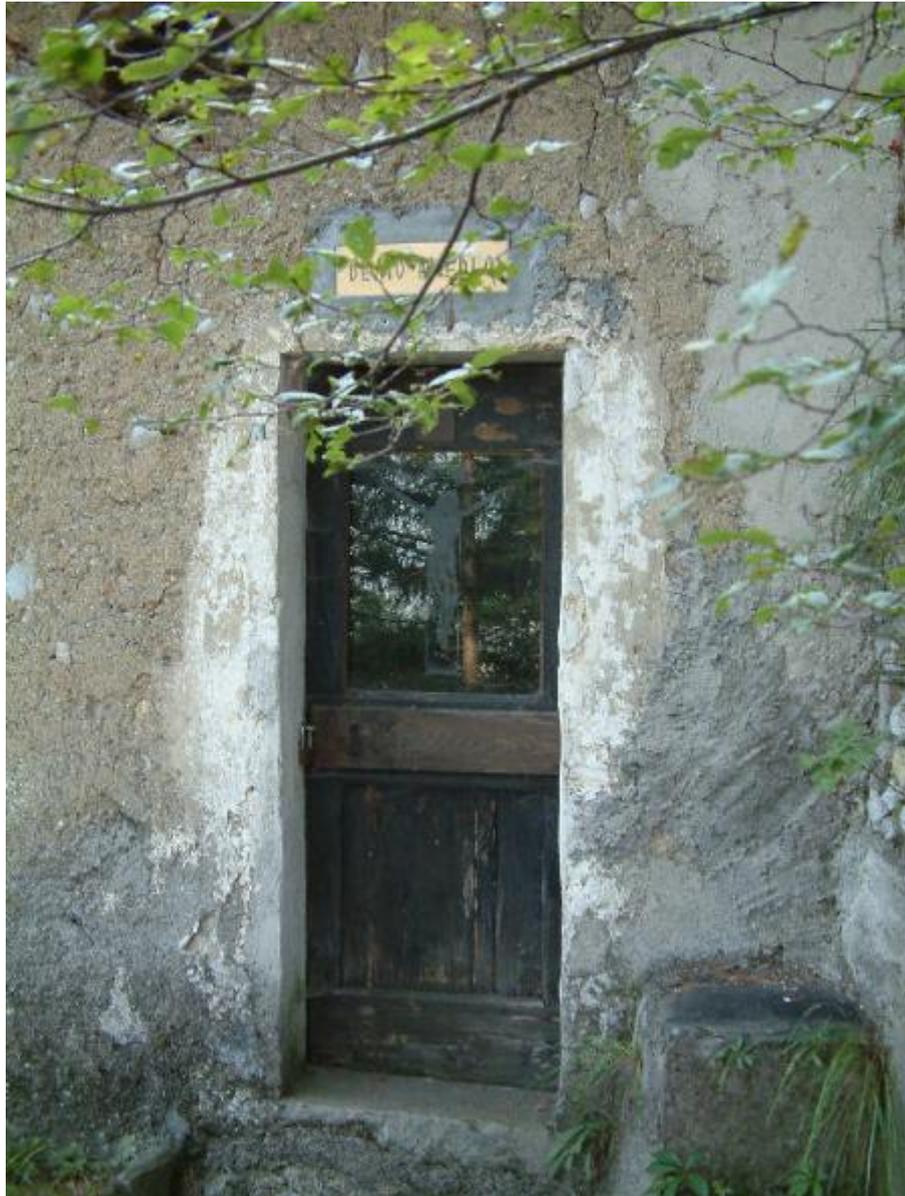
Si tratta di una costruzione di modeste dimensioni (4 m x 4 m e alta 3,45 m) e di scarso interesse. Si trova poco lontano dal convento in posizione isolata, dove qui, secondo la tradizione, il beato Amedeo avrebbe sostato a lungo in preghiera. In alto a sinistra sopra la porta vi è una piccola finestra ovale, altra più larga è invece sulla parete di fondo. L'interno è dotato di volta a crociera che ha coperto le due finestrelle. Sulla parete sopra l'altare si trovava l'affresco datato 1519 che oggi è collocato nell'atrio che collega la chiesa con la sagrestia. La copertura è a una falda inclinata verso la vallata, con travatura lignea e tegole a coppo.

Stato di conservazione: cattivo

Il manufatto versa in condizioni pessime. E' dimenticato da tutti in mezzo al bosco del convento, aggredito da parassiti e divorato dagli agenti atmosferici.
