# Chiesa di S. Giorgio e S. Michele

Vezza d'Oglio (BS)

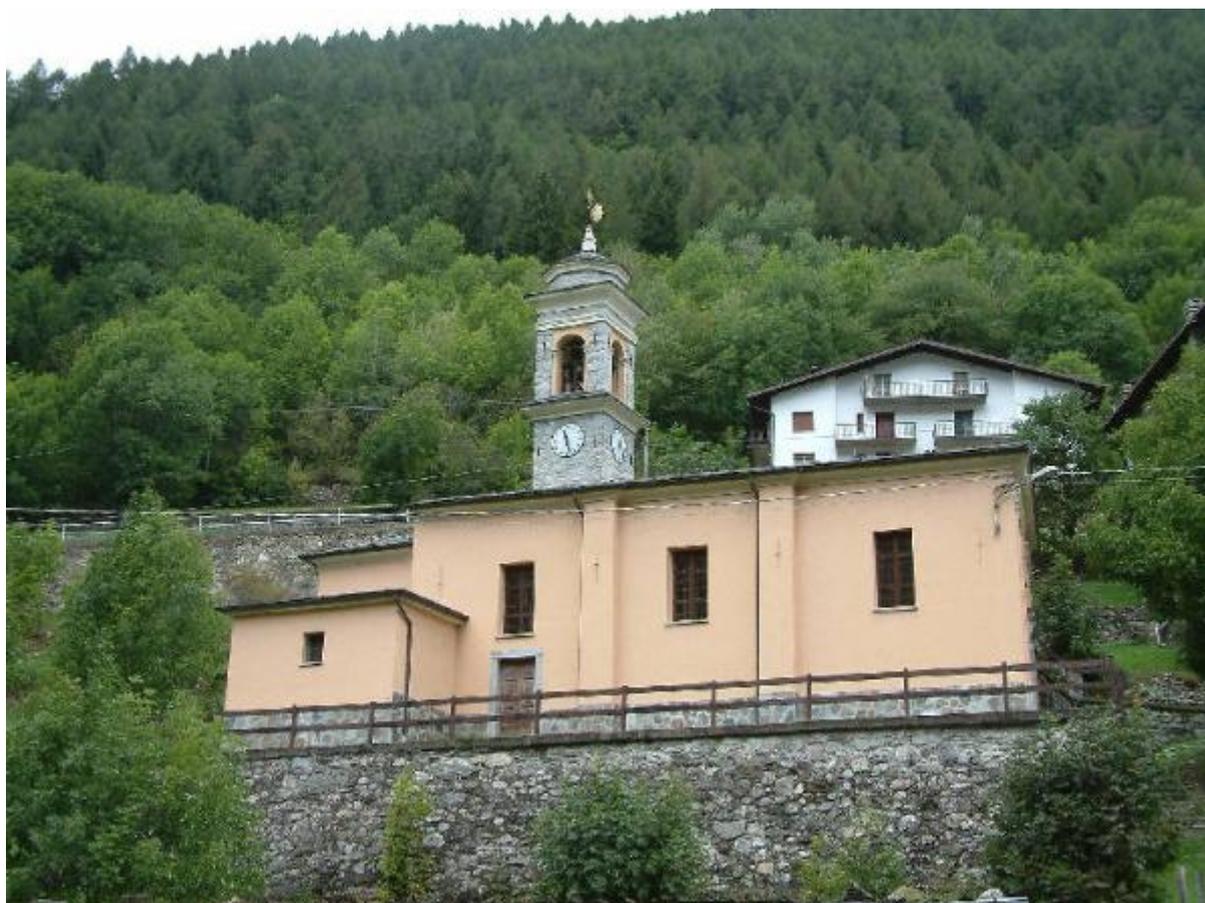
Chiesetta di forma rettangolare a navata unica con altari laterali e struttura portante in pietrame misto. Campanile seicentesco anch'esso in muratura portante facciavista. Portale d'ingresso in granito dell'Adamello e copertura a doppia falda con travi lignee e ardesia.
