Nuovo ampliamento del Cimitero di Cividate Camuno

Cividate Camuno (BS)

Tipologia: cimitero

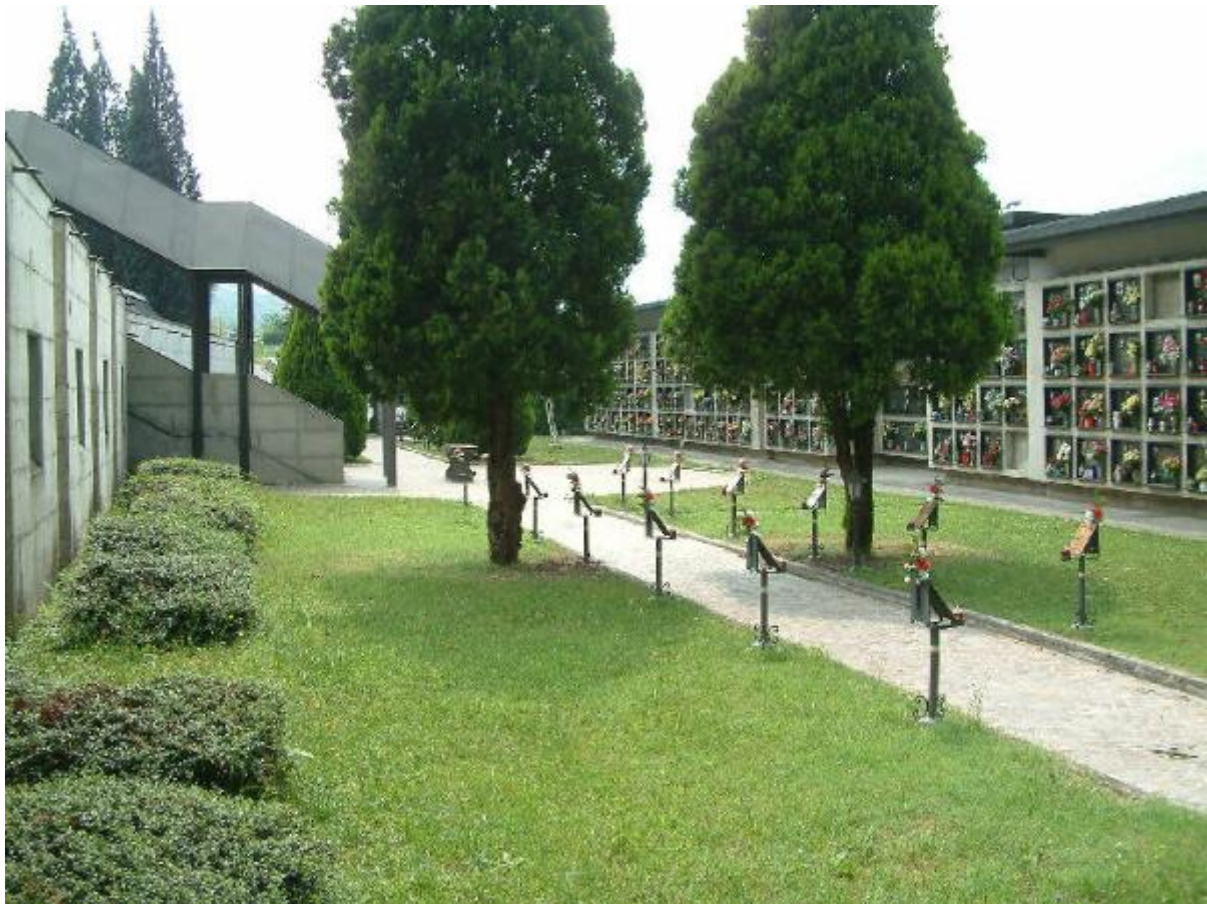
Si tratta di una struttura puntiforme in potrelle di acciaio e vetro che funge da copertura con l'aggiunta di nuovi loculi e scale in c.a. Rivestite in pietra locale. Le scale servono tutto il cimitero sui tre differenti livelli ed in piu' sono munite di servoscala per disabili.
