# Ponte del Salto del Lupo

Incudine (BS)

Tipologia: ponte

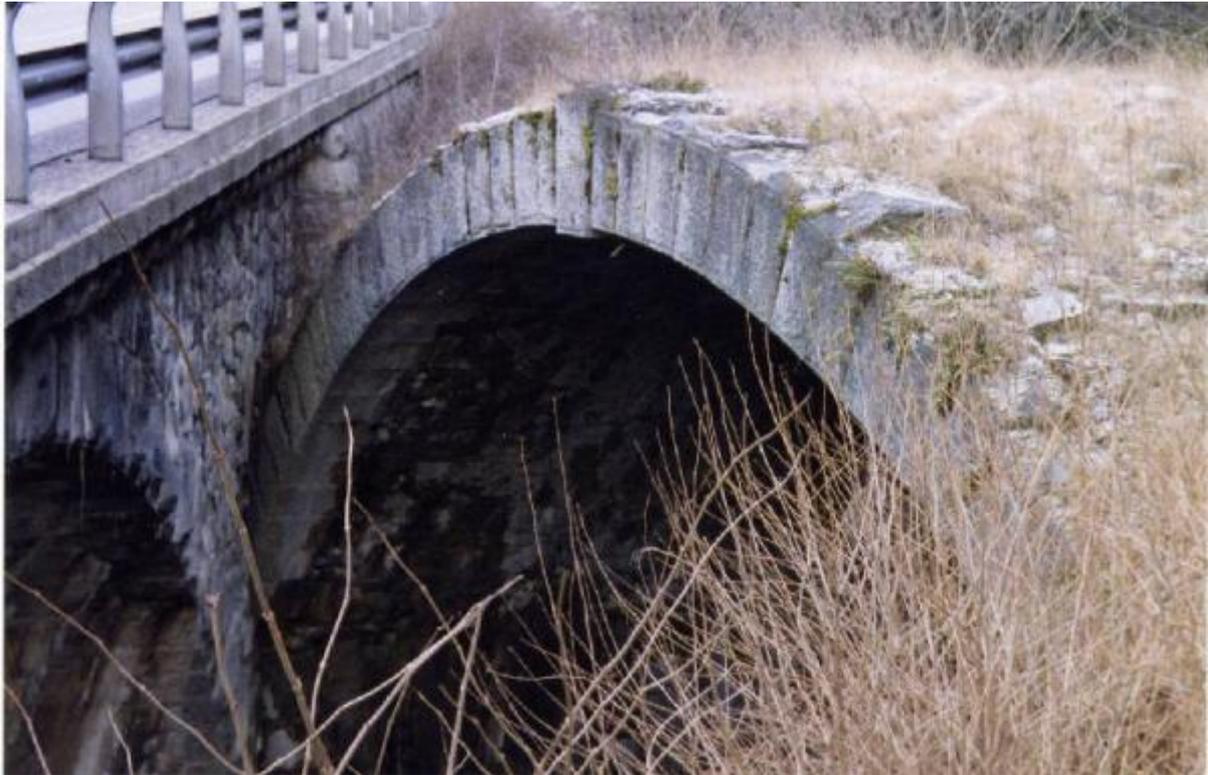
L'arco spogliato di quanto era facile asportare é attualmente sprovvisto dei muri di testa a timpano, che servivano a contenere il materiale sovrastante la volta.

La presenza di diversi fori passanti (visibili dalle sponde del fiume), tra i blocchi di granito e la muratura interna evidenziano la caduta parziale dei giunti di malta. Gli attacchi biologici hanno ricoperto quasi interamente la superficie superiore della volta, rendendo l'arco soprattutto nel periodo estivo difficilmente distinguibile dal contesto.
