Chiesa di S. Sebastiano

Vione (BS)

Tipologia: chiesa

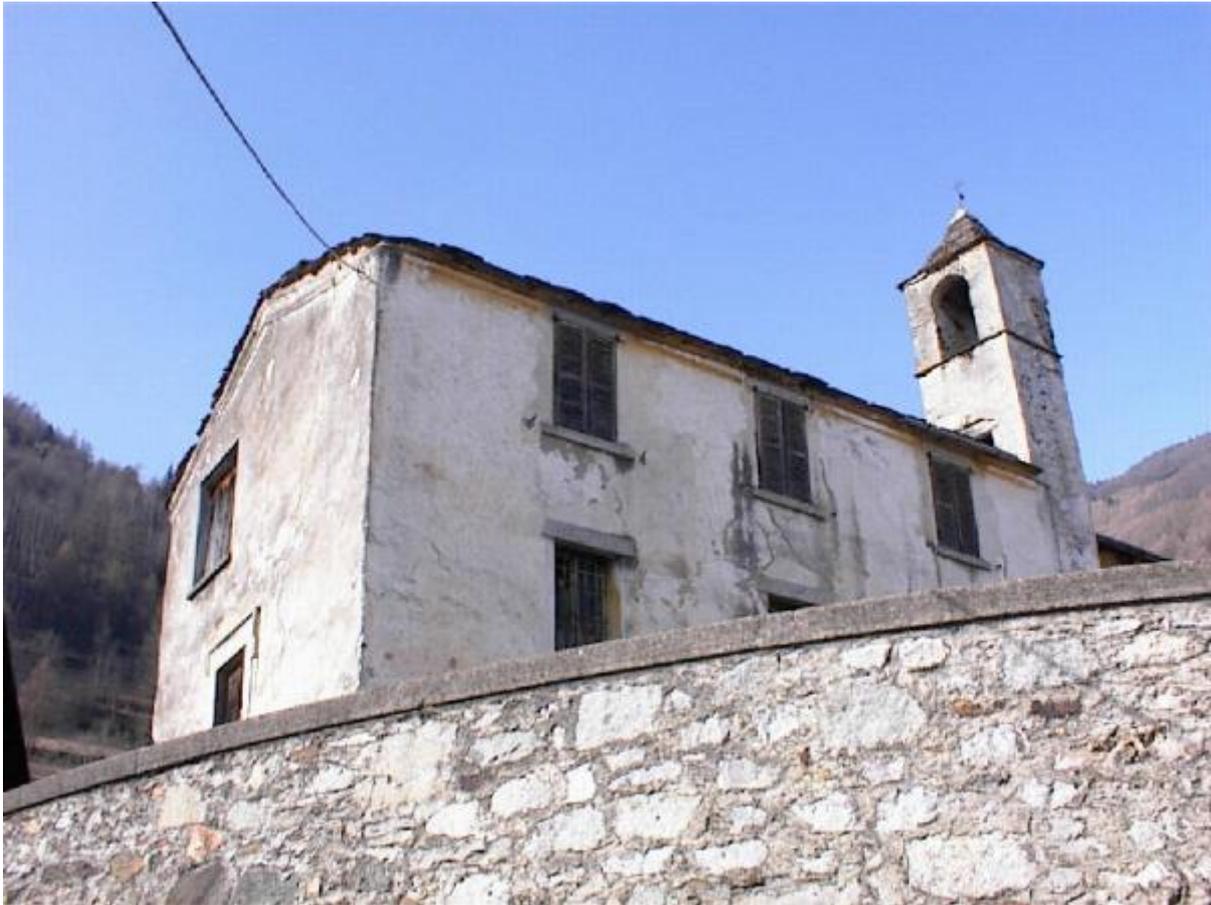
La chiesetta conserva linee molto semplici; una facciata a capanna, rastremata nella zona absidale, dove include la torretta del campanile, un'ingresso principale in marmo bianco con serramento tamponato dall'interno, due finestre nella navata al p.t., tre al p.1, una doppia in controfacciata (create durante la prima guerra) e una originaria strombata nel presbiterio. Presenta muri portanti di pietra e calce, orizzontamento voltato a padiglione su pianta quadrata nel presbiterio, arco trionfale a tutto sesto nel coro e solaio in legno con orditura doppia e (finte travature in compensato per alloggiare gli impianti) nella navata. La copertura con puntoni poggianti sui muri perimetrali, ha il manto in pietra locale nel tratto anteriore, in lamiera ondulata sopra il presbiterio.
