Complesso dei Ruderì di "Contrade" - complesso Incudine (BS)

Denominazione: Complesso dei Ruderì di "Contrade" - complesso

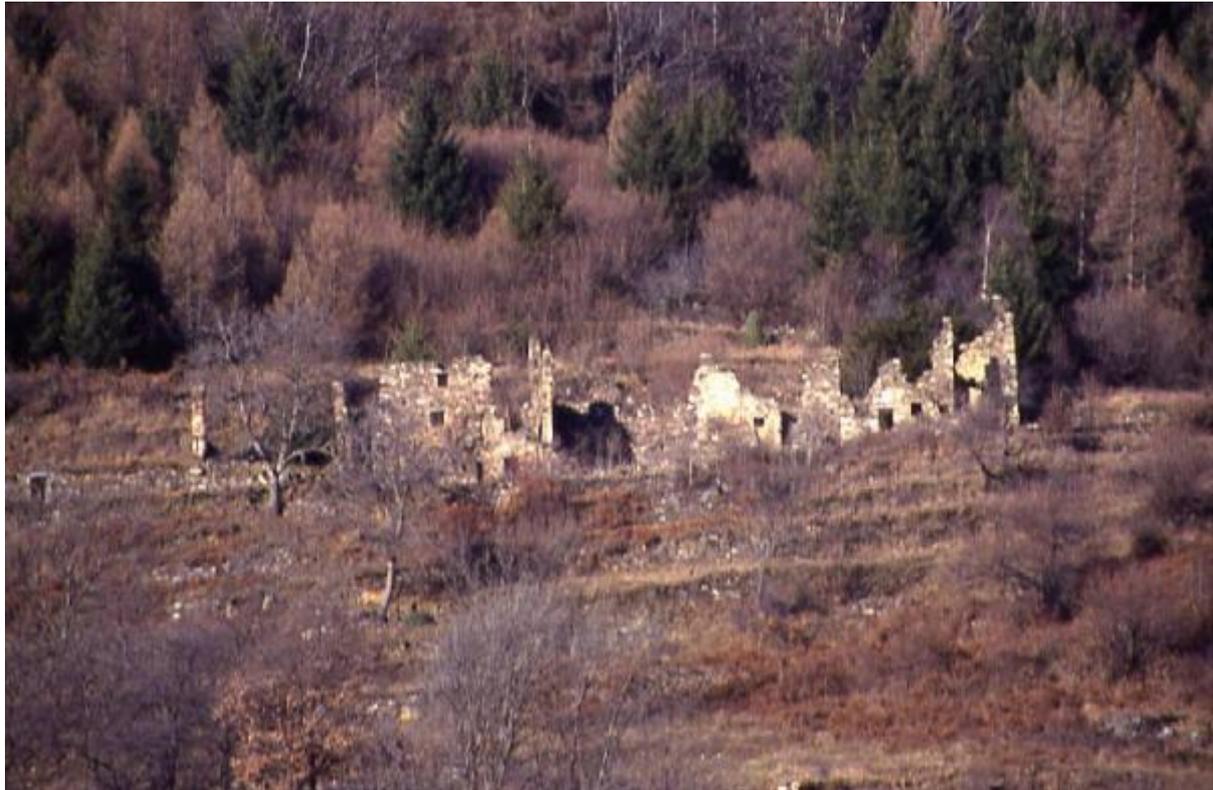
Il Complesso dei "ruderi di Contrade" si trova in precarie condizioni di conservazione, sia dal punto di vista strutturale che di conservazione materiale. Le cause del dissesto sono molteplici, primo fra tutti l'abbandono dei pascoli e delle abitazioni per la notevole distanza dal paese e la difficile situazione viaria. Durante gli anni 1940 circa, pare che il Complesso sia stato oggetto di un grave incendio (di origine dolosa), provocato dagli stessi proprietari per ricavarne un risarcimento.

Cedimenti strutturali delle pareti settentrionali causati dalla spinta del terreno a monte, attraverso il manifestarsi di eventi franosi.

Perdita delle strutture di orizzontamento tra i piani, dei collegamenti e della struttura lignea delle coperture, perite nell'incendio e perpetrate dall'uso improprio degli ambienti. Gli orizzontamenti nella quasi totalità sono inesistenti o inaffidabili a causa delle alterazioni diffuse.
