Ruderi di "Contade" loc. Montagner

Incudine (BS)

Tipologia: casa-torre

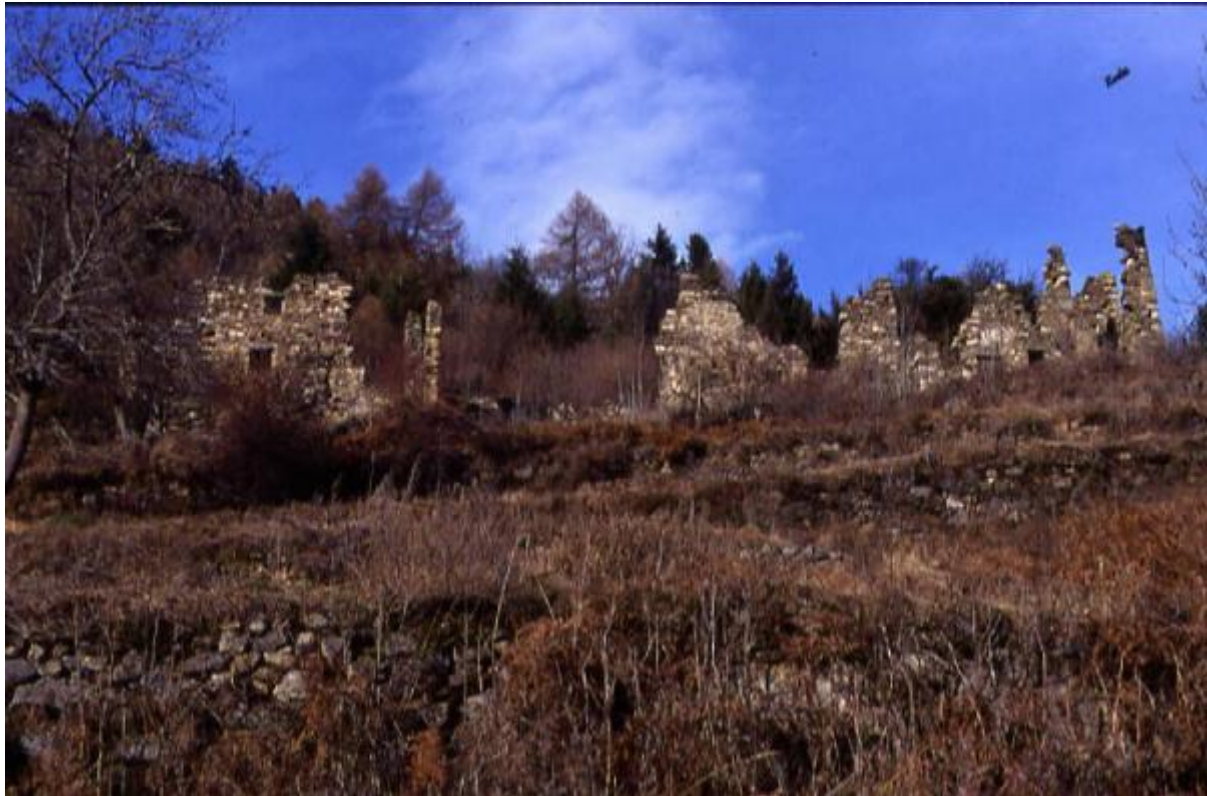
Il primo fabbricato appartenente ai Ruderì di "Contrade" è costituito da 2 diverse proprietà, si sviluppa in senso longitudinale (con profilo a valle zizagato), ha una lunghezza di circa 45 mt. e una profondità variabile da 22 a 10 mt. da dx a sx difficilmente codificabile; fra le porzioni di muratura conservate, quella su lato Est, richiama i motivi di una torre con le caratteristiche finestrelle a feritoia, la parete a valle è realizzata ad un metro di distanza da un'altra parete più interna. Le pareti ortogonali al fronte, presentano aperture arcuate a tutto sesto e si collegano ad ambienti voltati, in parte sommersi dalla ricarica di terreno che proviene da monte. L'ultima porzione di fabbricato su lato Ovest, ne mostra la suddivisione su 3 livelli, con orditura lignea e pareti intonacate al primo piano. Tutti i muri portanti sono in pietra scistosa e calce, privati della copertura.

L'edificio riversa in pessime condizioni di conservazione; dal punto di vista strutturale, resiste in essere parte della muratura a valle e alcune porzioni ortogonali ad essa, mentre risutano del tutto scomparse le pareti settentrionali e il sistema di copertura.

Dal punto di vista della conservazione materiale, la condizione ciclica di gelo e disgelo durante il periodo invernale e lo sviluppo di piante infestanti e alberi di notevoli dimensioni nel periodo estivo si ripercuotono sugli elementi costituenti la muratura, perpetuando il disfacimento della fabbrica.
