Ruderi di "Contade" loc. Gregorino

Incudine (BS)

Tipologia: casa-torre

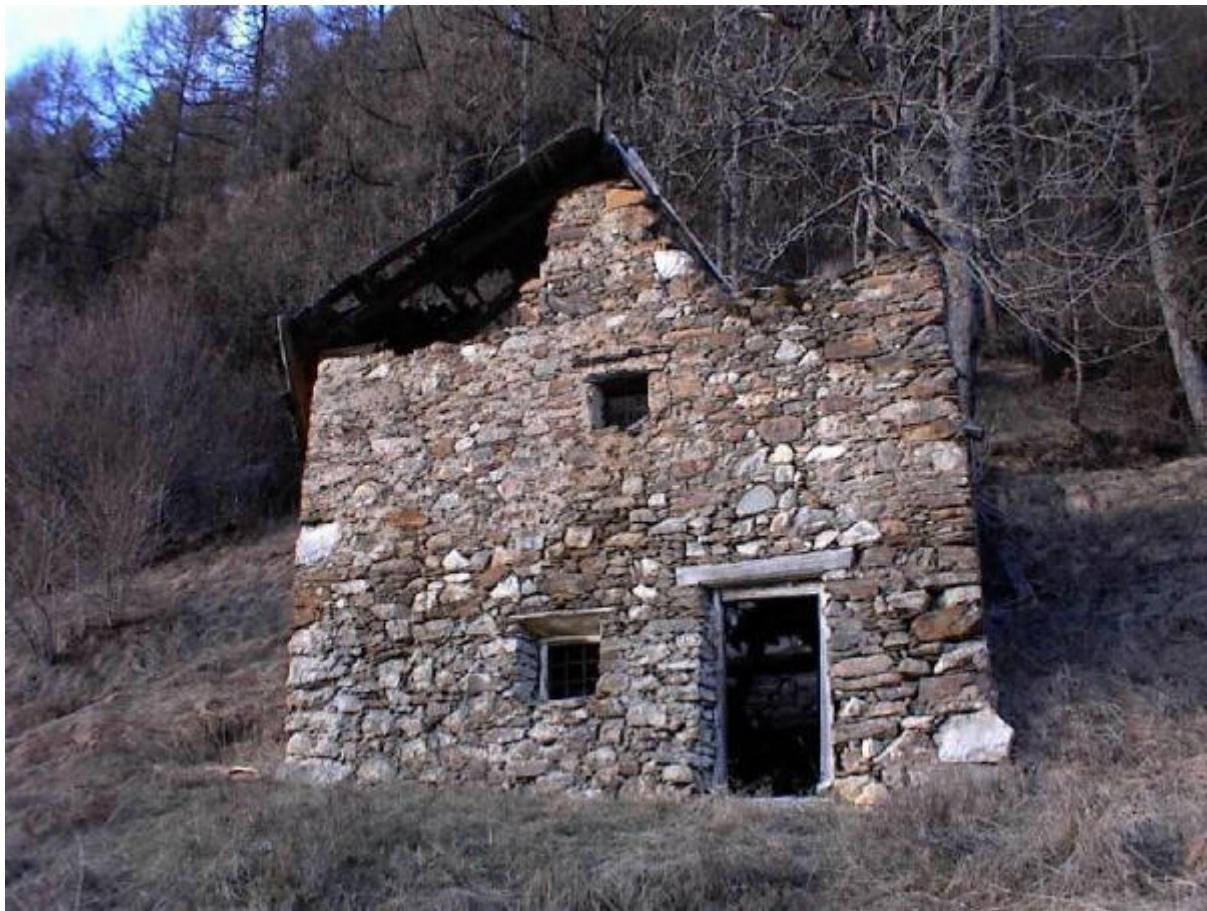
L'edificio posto a monte, conserva dell'impianto originario, tutti e quattro i muri perimetrali, parte della suddivisione orizzontale lineare fra i piani ed una porzione di copertura.

L'edificio posto a valle, appare suddiviso in due parti: del fabbricato a dx rimangono i due muri ortogonali al prospetto principale, collegati dalla travatura lineare dei piani e della copertura; il fabbricato a sx, conserva l'ingresso ad arco a tutto sesto e locali laterali a sesto ribassato; l'altezza degli stessi risulta probabilmente alterata dall'apporto costante di terreno proveniente dal declivio naturale, sommato al materiale derivato dall'erosione degli elementi costituenti.
